Convenio 2806 del 2018 Universidad del Rosario – Ministerio de Cultura

INFORME TÉCNICO CONSERVACIÓN DEL RETABLO Y EL PÚLPITO DE LA CAPILLA LA BORDADITA

LUZ DELIA BOHORQUEZ NIETO
Restauradora de bienes muebles

Bogotá, 13 de noviembre de 2018

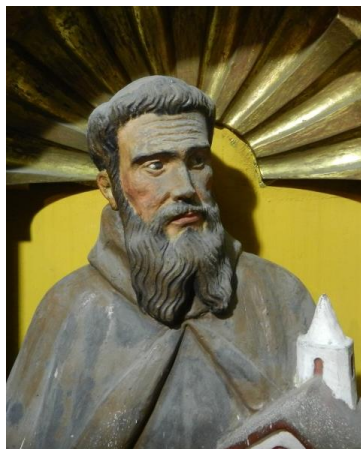
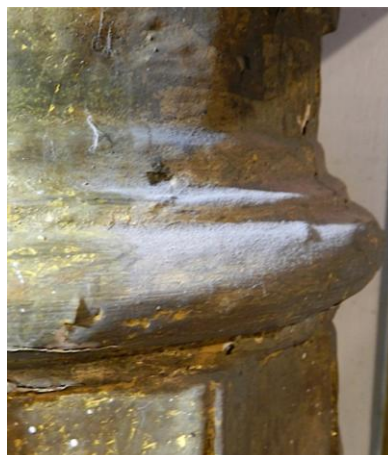
Fotografías 15 y 16. Detalle escultura de San Buenaventura. Se evidencia alteración del acabado por suciedad. Derecha Acercamiento al anillo de una columna. Se observa material particulado sobre la talla.

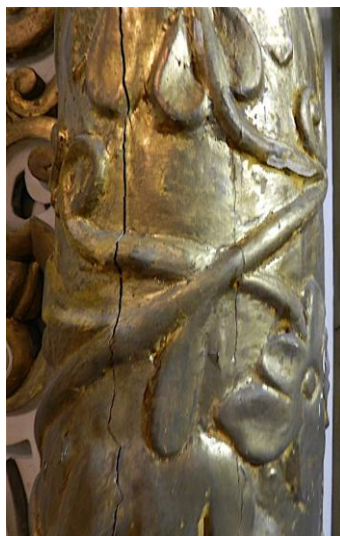
Descripción y causa: De forma longitudinal, a lo largo de las columnas del segundo cuerpo se aprecian grietas ocasionadas por cambios de temperatura y contracciones, que sufre la madera con el paso del tiempo.

Manifestación: Aunque estas grietas alteran su presentación estética y podrían ser sustrato de microorganismos y suciedad en general, hasta el momento, debido a que son maderas muy secas y curadas, están estables.

Fotografía 17. Detalle de fisuras en la columna izquierda.

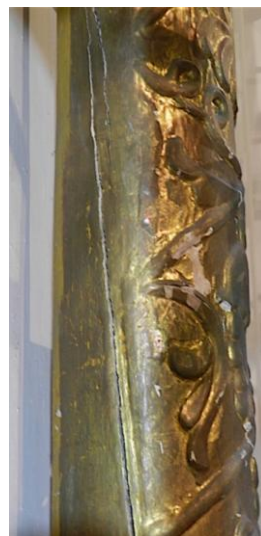
Fotografía 18. Grieta columna central. Estas se localizan especialmente en el fuste de la misma.

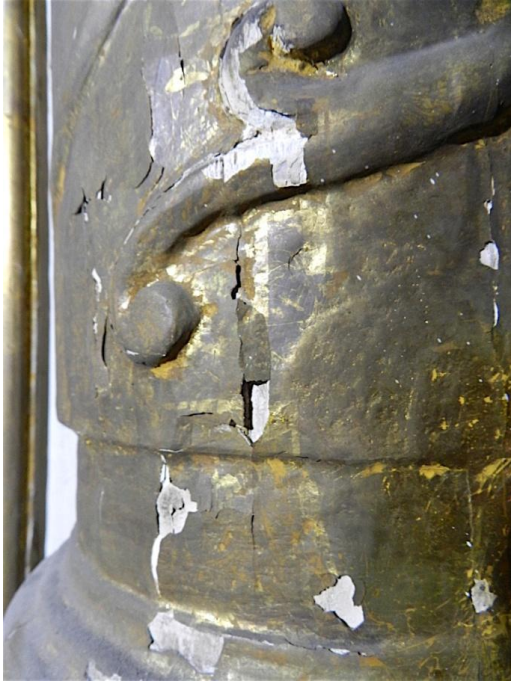
Descripción y causa: Debido a la presencia de humedad y cambios de temperatura, se estos deterioros especialmente en las columnas. Consiste en falta de adherencia del dorado, presencia de bolsas que indican que está separado el dorado del soporte y/o de la base de preparación.

Fotografía 19. Detalle de fuste de columna con desprendimiento y abombamiento.

Fotografía 20. Detalle del capitel de la columna izquierda con desprendimiento y faltantes de dorado.

Técnica, materiales y herramientas: Se fijaron las capas de base del dorado, en donde se presenta desprendimiento, aplicando con jeringa cola de conejo al 8%.

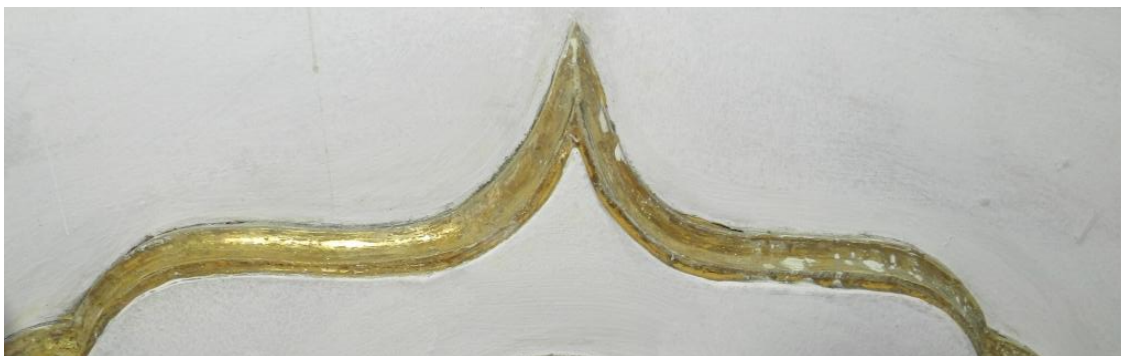
Fotografía 24. Detalle decoración del Sotabanco. Se observan abrasión y manchas. El tablero el fondo se aprecia disparejo debido a la suciedad en la capa de pintura blanca

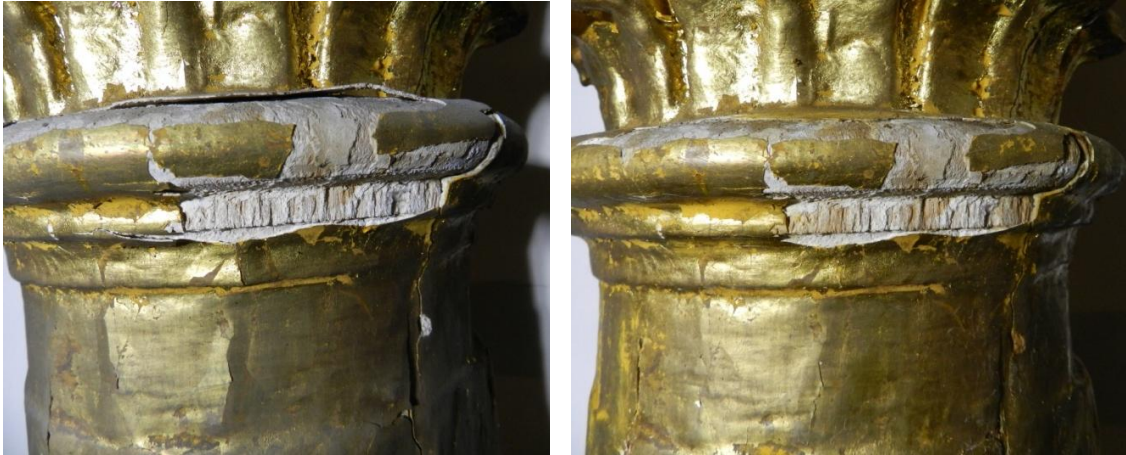
Fotografía 30. Detalle de fijado de estratos en una de las columnas. Es de anotar que especialmente las columnas tenían, aproximadamente, un 40% de desprendimiento de capa pictórica.

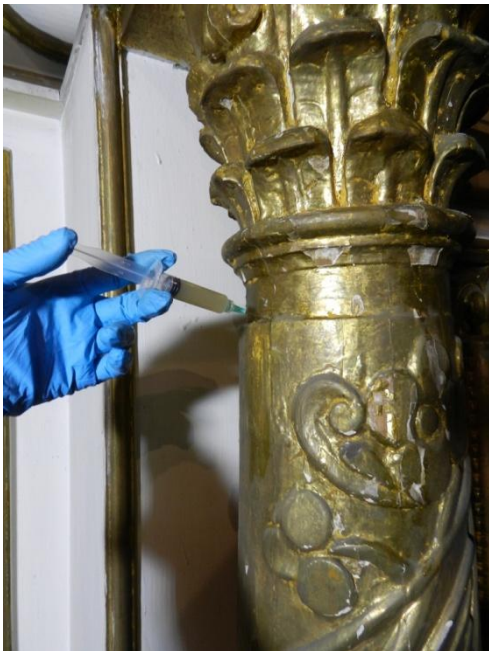
Fotografía 31. En las grietas y fisuras, se aplicó cola de conejo, con el fin de evitar pérdida de la estratigrafía en los bordes

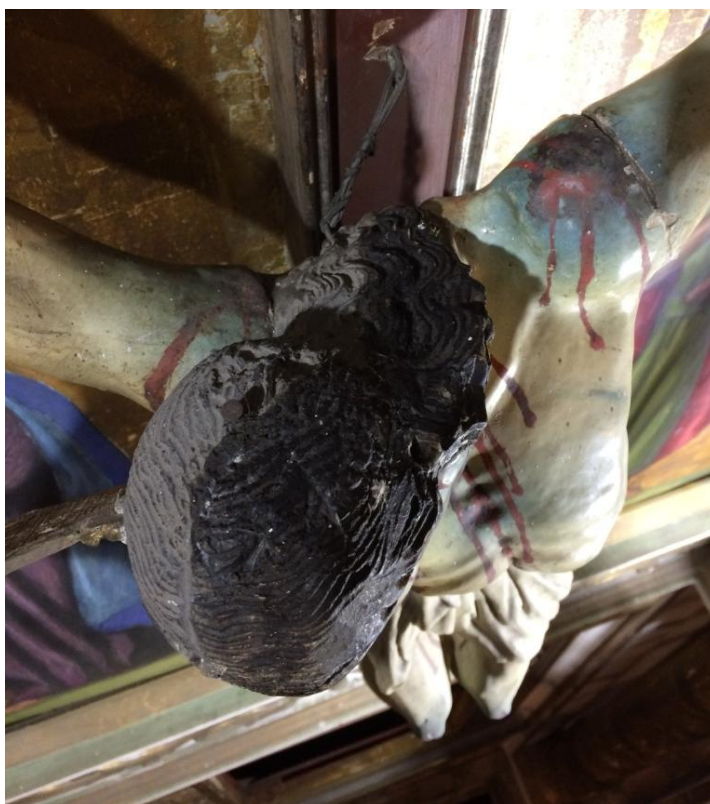
Fotografía 46. Vista superior del Cristo.
Se ilustra la parte de la cabeza limpia y parte aún con suciedad.

Técnica, materiales y herramientas: Se utilizó borrador de nata para eliminar material agregado, luego se aplicó con hisopo etil- metil diacetona para profundizar en la limpieza del dorado.

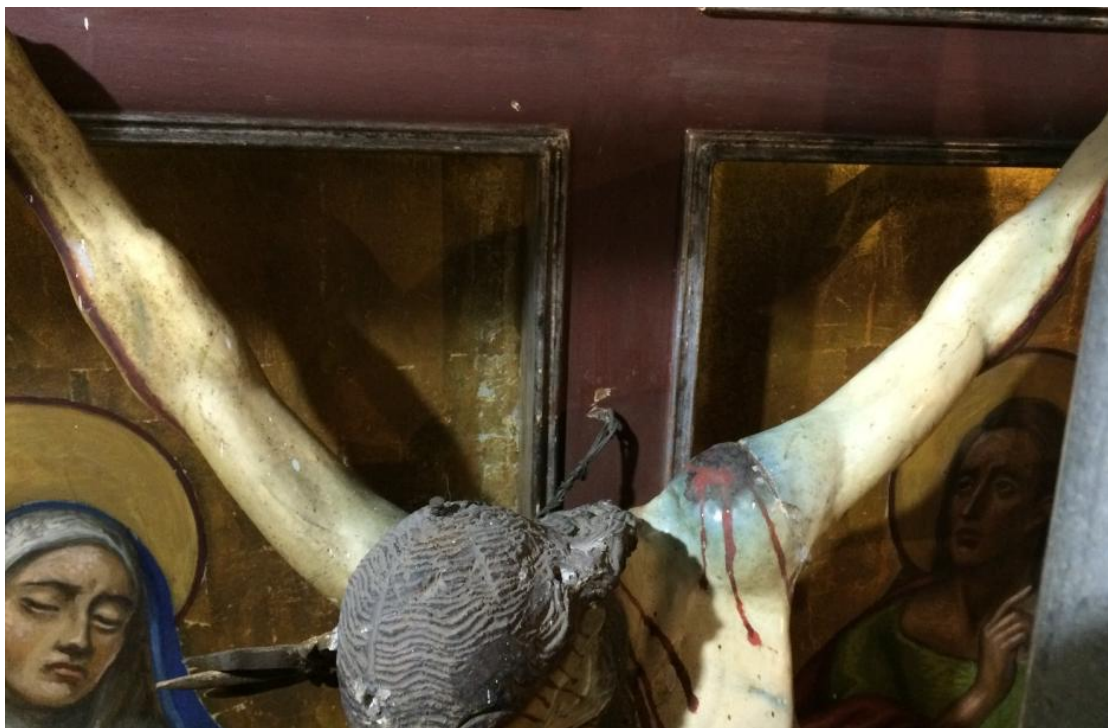
Fotografía 47. Vista parcial. Se aprecia el brazo izquierdo limpio y el derecho aún sin limpieza.

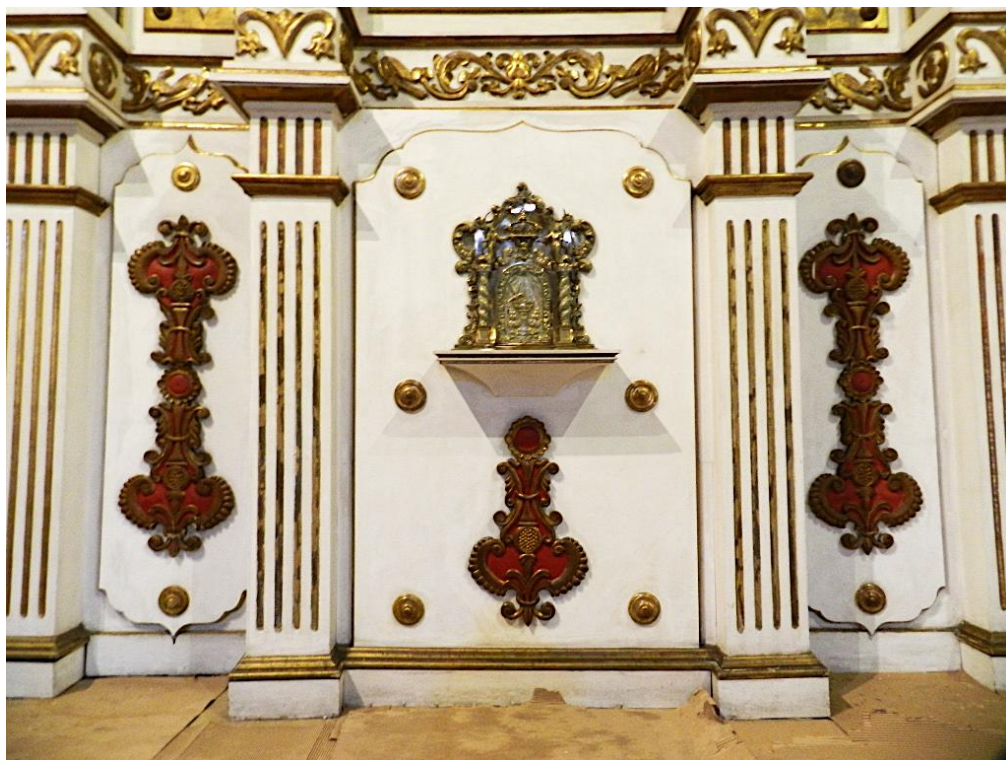
Fotografía 70. Vista parcial del proceso de limpieza del sotabanco. Se evidencian las manchas tanto en el fondo como en los dorados verticales

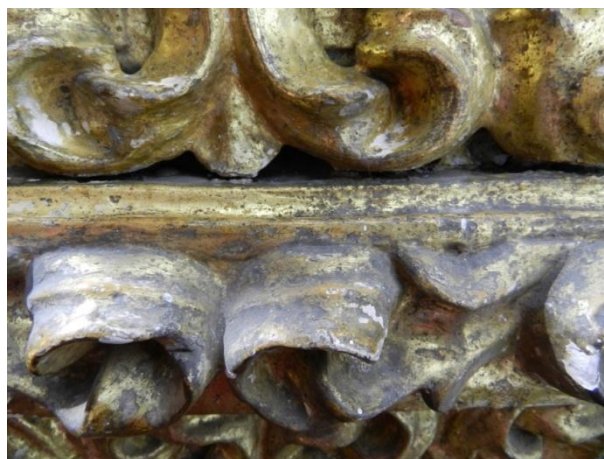
Fotografía 10. Detalle de la decoración. Estado inicial.
Se puede apreciar la suciedad y los faltantes de acabado.

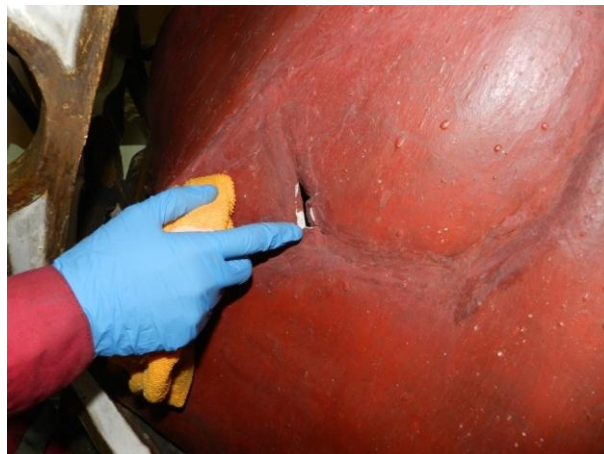
Manifestación: Rotura o grieta evidente.

Fotografía 11. Detalle de roturas en la cubierta en cuero del altavoz.

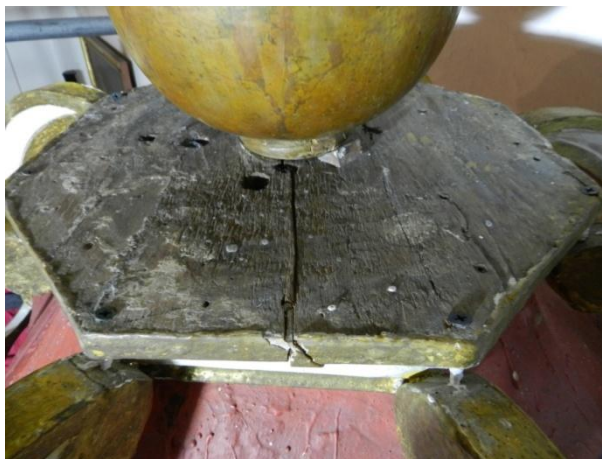
Fotografía 12. Detalle de la base de la esfera base del ángel.
Donde se aprecia una fisura profunda.

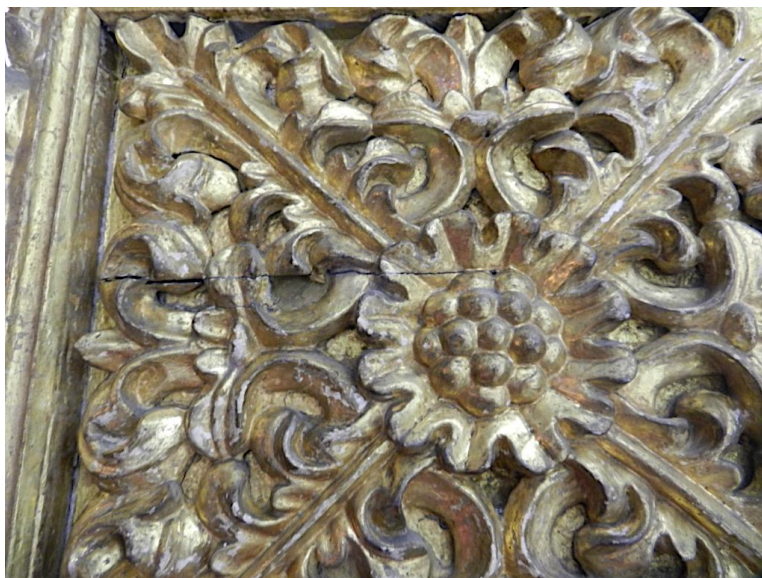
Fotografía 13. Detalle de uno de los tableros decorativos en donde se presenta una fisura.

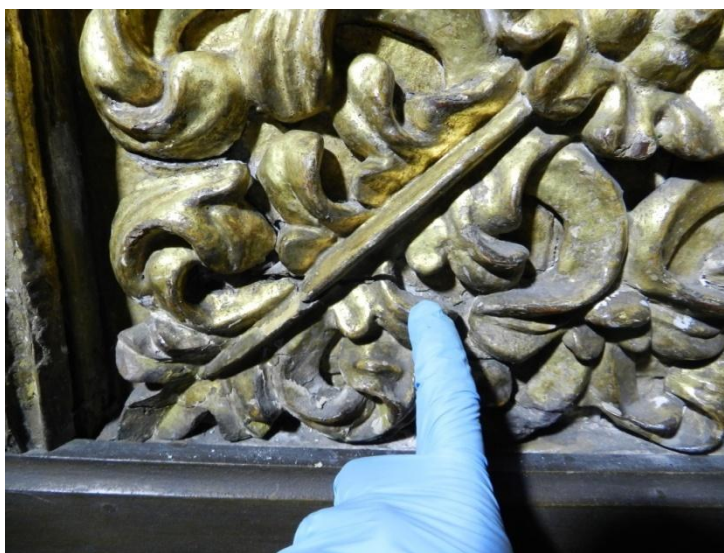
Fotografía 14. Detalle de grieta en el calado de uno de los tableros.

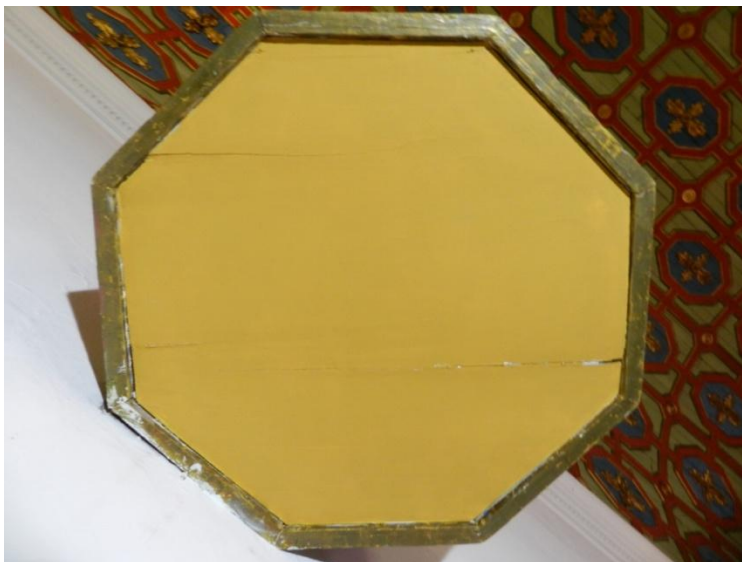
Fotografía 15. Grietas en el altavoz, parte inferior

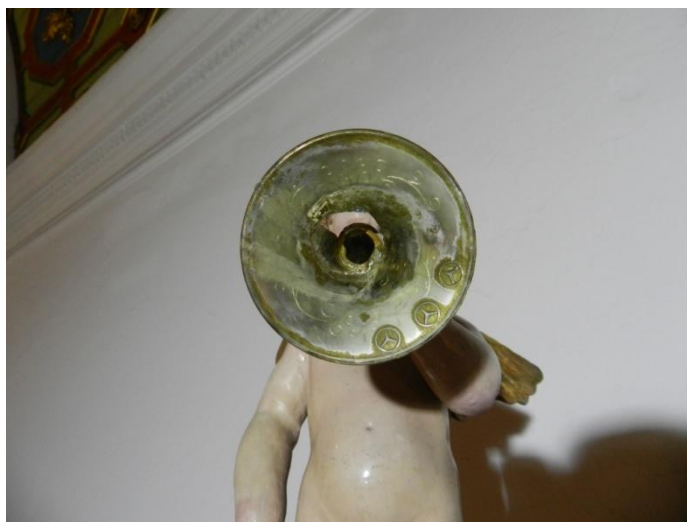
Manifestación: Se observa interrumpida la estructura de la pieza.

Fotografía 16. Faltante en la trompeta.

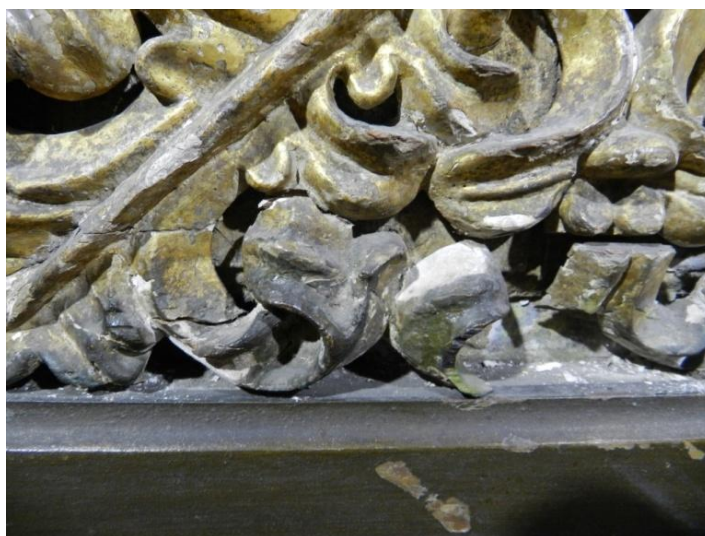
Fotografía 18. Faltantes de talla en los tableros inferiores de la columnas.

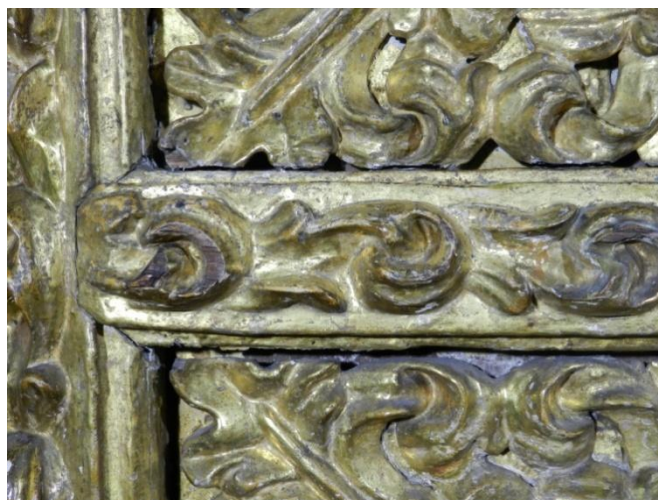
Fotografía 19. Faltantes en las tallas salientes de las molduras que separan los tableros en la columna.

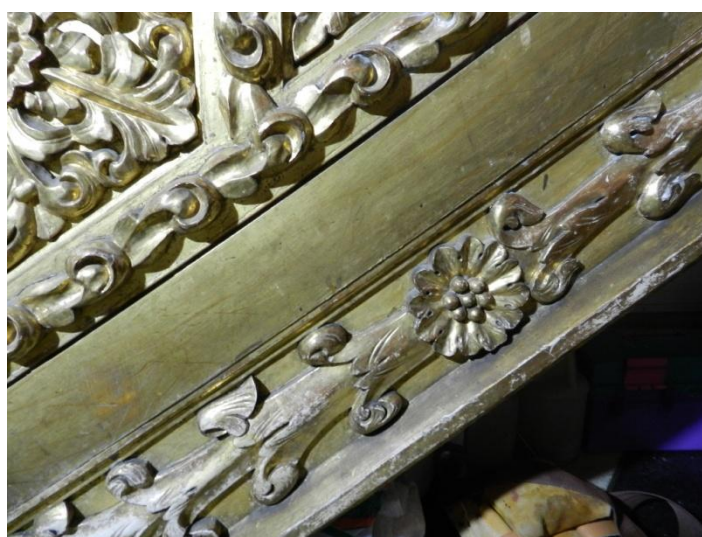
Manifestación: Pérdida de la capa de dorado.

Fotografía 20. Detalle de abrasión en el dorado del tablero de la escalera.

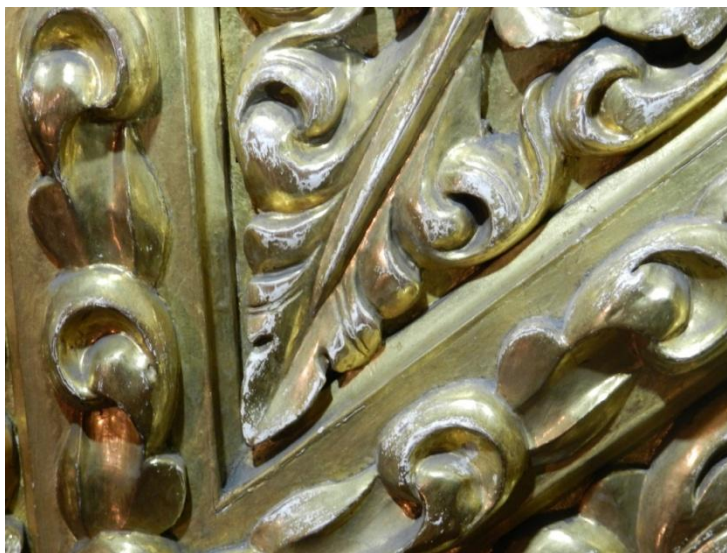
Fotografía 21. Detalle de abrasión en la escalera.

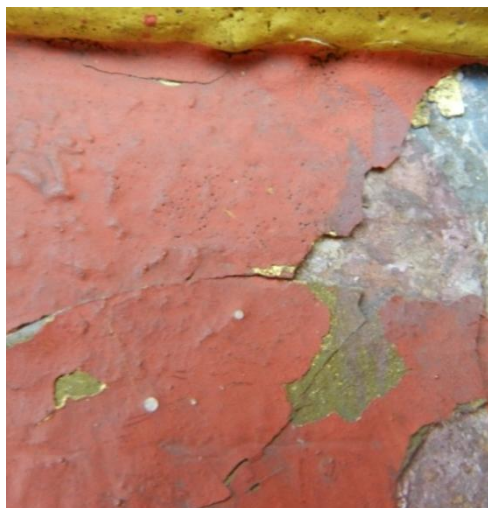
Manifestación: Se evidencia bajo la capa de pintura roja rastros de dorado. Lo que presume que fue dorado el cubrimiento en cuero del altavoz originalmente.

Fotografía 22. Detalle de evidencia del dorado bajo la capa de rojo en el altavoz.

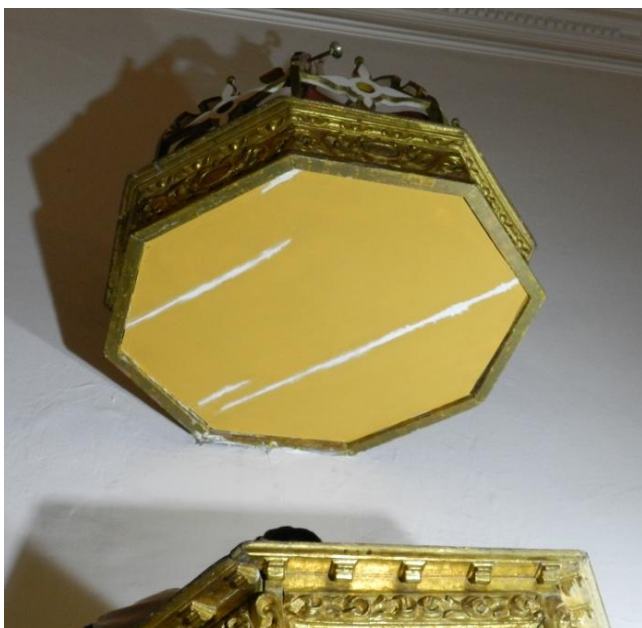
Fotografía 40. Vista contra-picada.
Altavoz en proceso de resane de grietas.
