Convenio 2806 del 2018 Universidad del Rosario – Ministerio de Cultura

INFORME TÉCNICO CONSERVACIÓN DEL RETABLO Y EL PÚLPITO DE LA CAPILLA LA BORDADITA

LUZ DELIA BOHORQUEZ NIETO
Restauradora de bienes muebles

Bogotá, 13 de noviembre de 2018

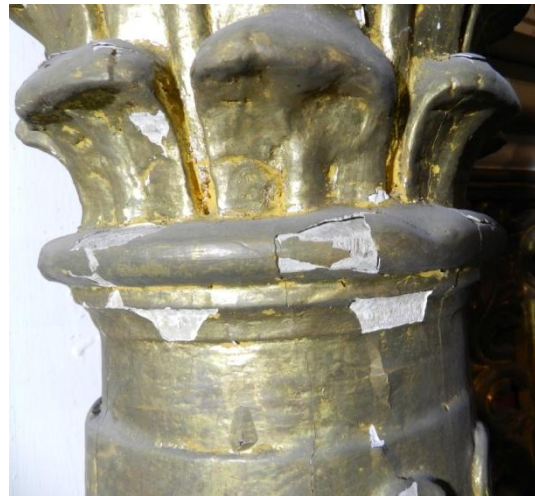
Descripción y causa: Debido a la presencia de humedad y cambios de temperatura, se estos deterioros especialmente en las columnas. Consiste en falta de adherencia del dorado, presencia de bolsas que indican que está separado el dorado del soporte y/o de la base de preparación.

Manifestación: Desprendimiento del dorado y pérdida del mismo.

Fotografía 20. Detalle del capitel de la columna izquierda con desprendimiento y faltantes de dorado.

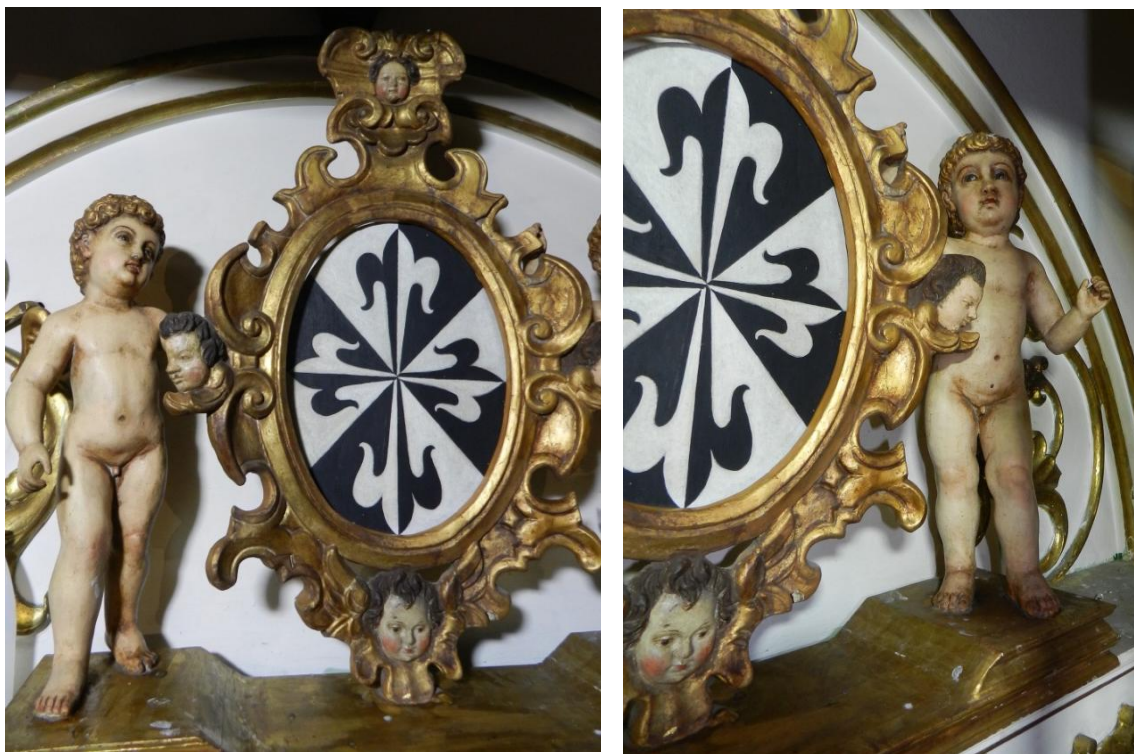
Fotografías 36 y 37. Vista parcial lateral derecha e izquierda del Remate, finalizado el proceso de limpieza.

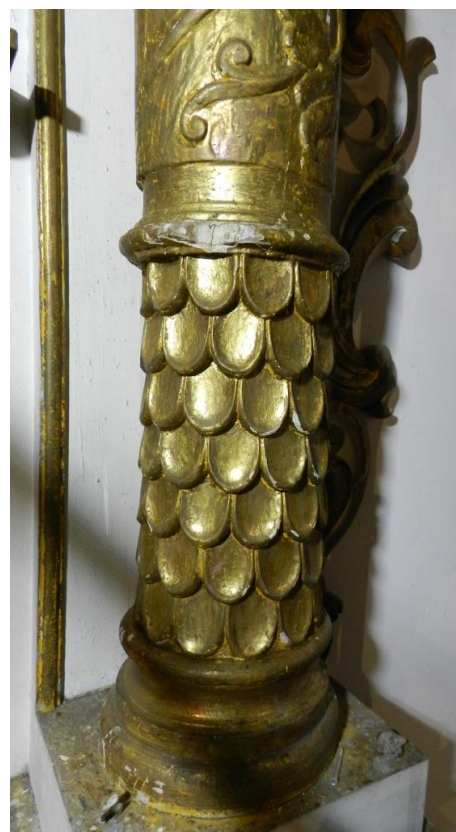
Fotografía 56. Parte inferior del fuste de la columna y base, finalizado el proceso de limpieza

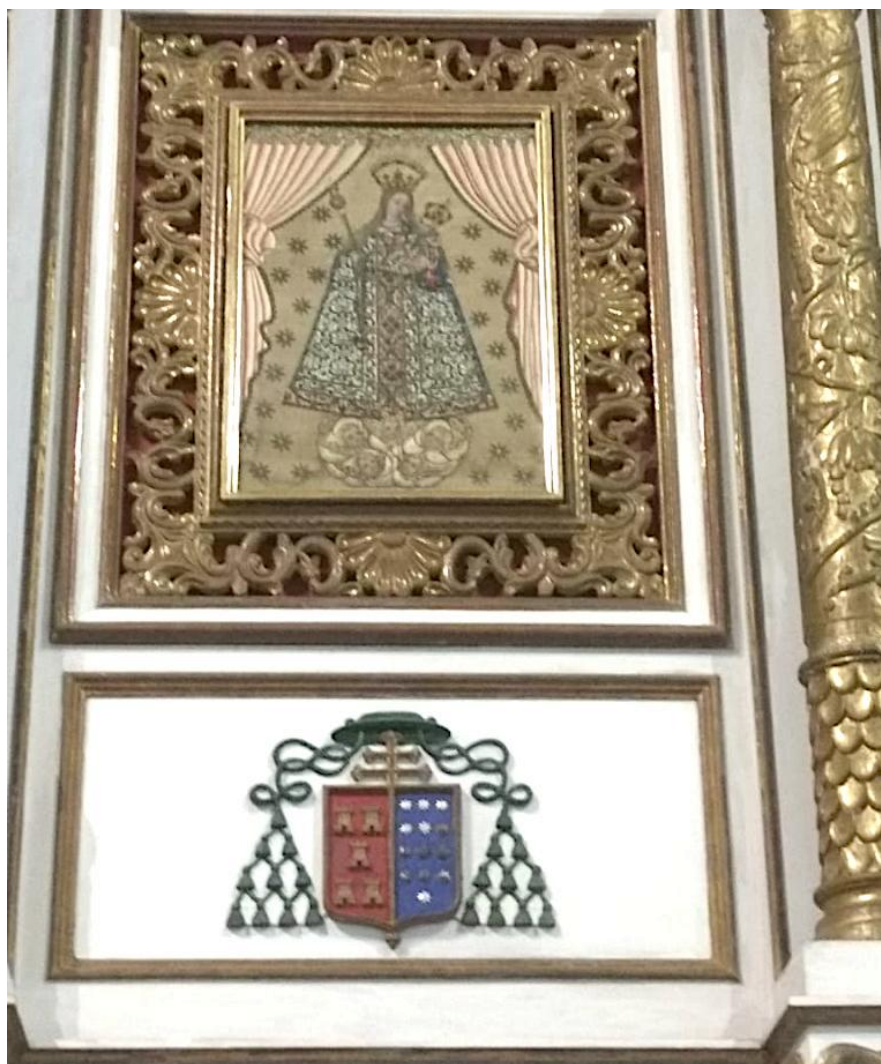
Fotografía 65. Vista parcial. Se observa el resultado final de la limpieza en el marco de “La Bordadita” y el Escudo Arzobispal. Igualmente, el fondo y parte de la columna costado derecho.

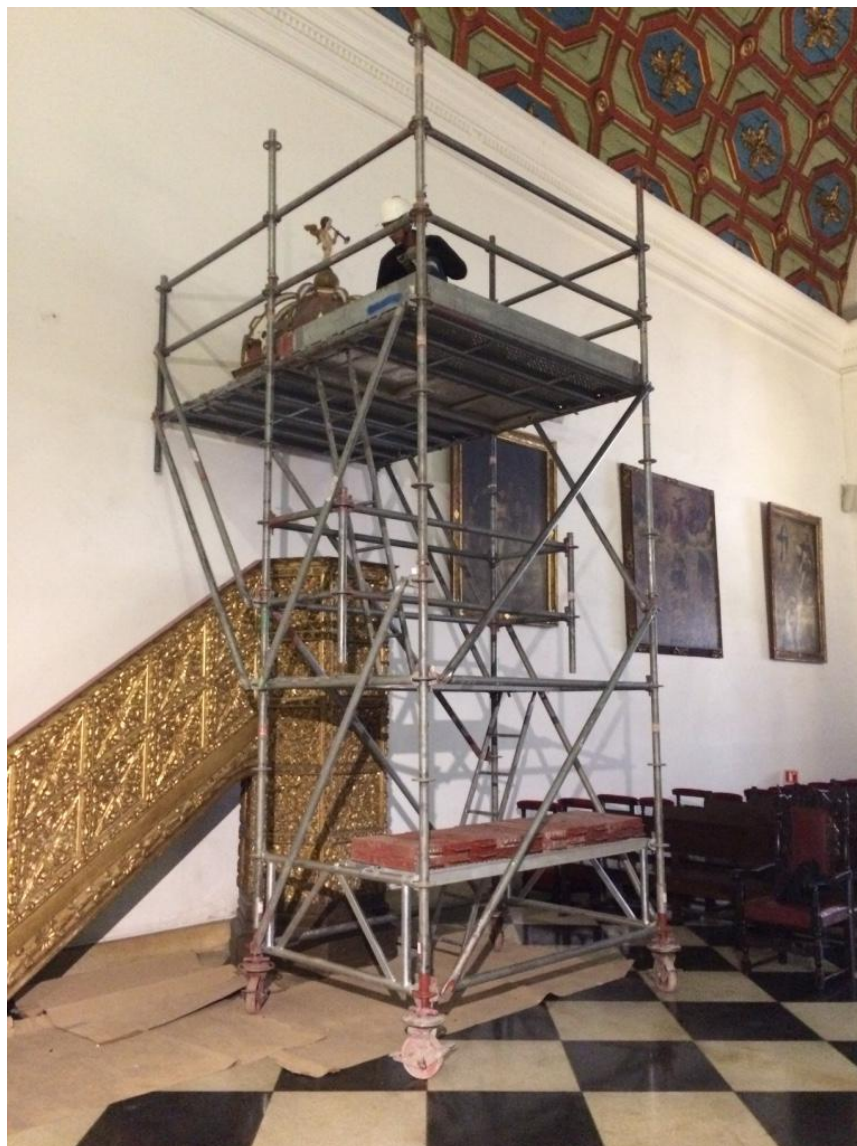
Fotografía 5. Vista general del Púlpito, con el andamio para acceder al altavoz y a la parte alta de la columna.

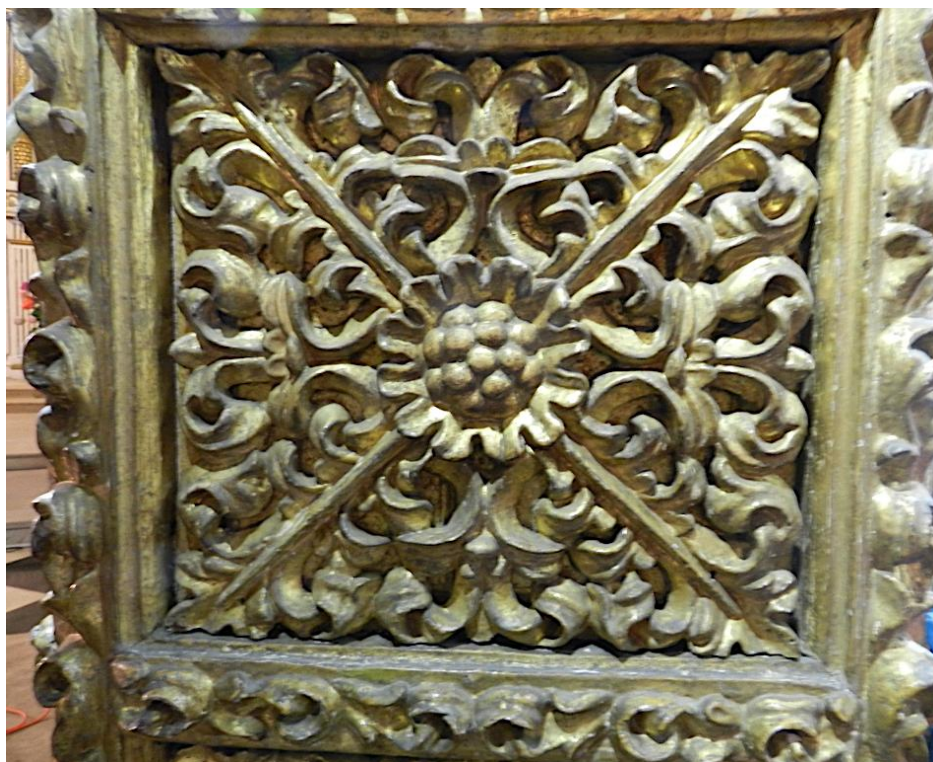
Descripción y causa: Se observa una capa gris de polvo generada del medio ambiente.

Manifestación: Cubre el acabado completo de la estructura y altera los colores.

Fotografía 9. Acercamiento de uno de los tableros decorativos de la columna. Estado inicial.

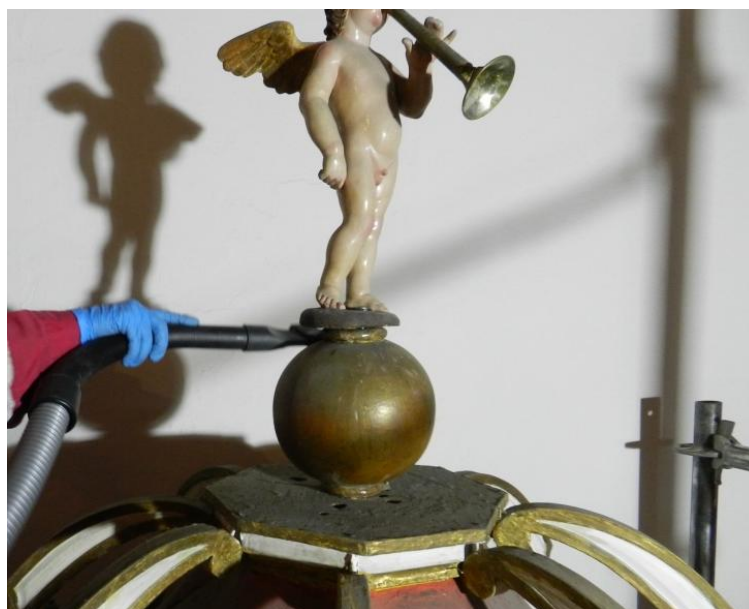
Fotografía 25. Eliminación de suciedad en el altavoz con aspiradora.

Técnica, materiales y herramientas: Utilizando aspiradora, se eliminó buen parte de la suciedad particulada y polvo en todo el retablo. En partes, se eliminó suciedad con brocha suave.

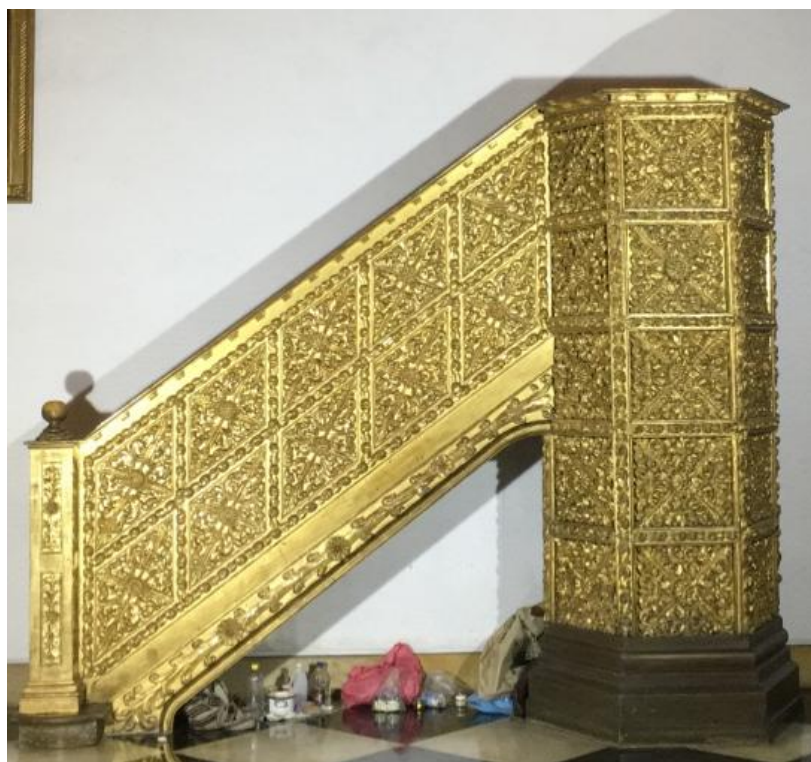
Fotografía 31. Vista parcial del púlpito. Registro final.

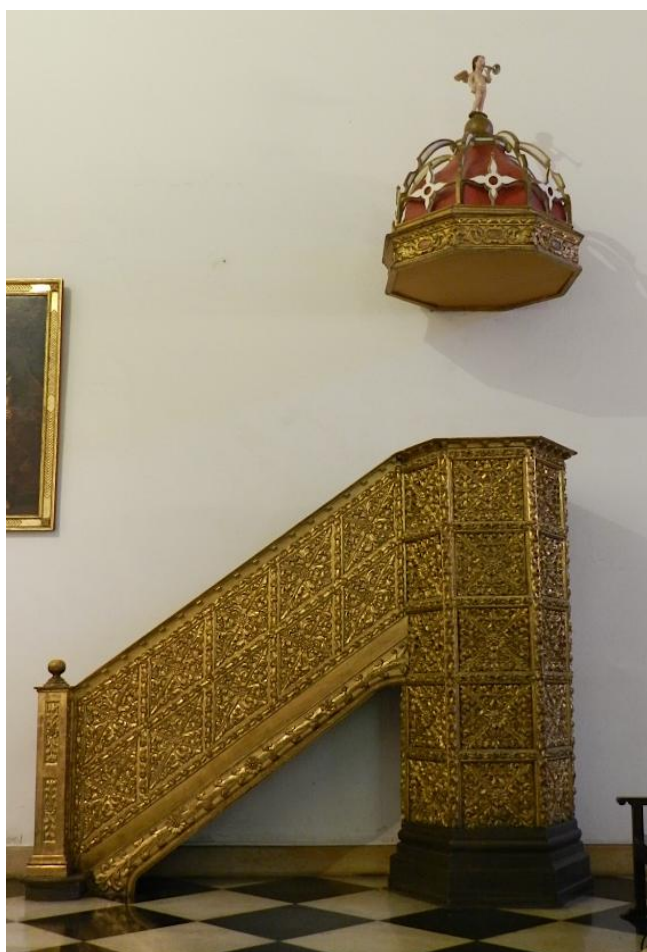
Fotografía 42. Vista General. Finalizada la intervención de conservación.
