Convenio 2806 del 2018 Universidad del Rosario – Ministerio de Cultura

INFORME TÉCNICO CONSERVACIÓN DEL RETABLO Y EL PÚLPITO DE LA CAPILLA LA BORDADITA

LUZ DELIA BOHORQUEZ NIETO
Restauradora de bienes muebles

Bogotá, 13 de noviembre de 2018

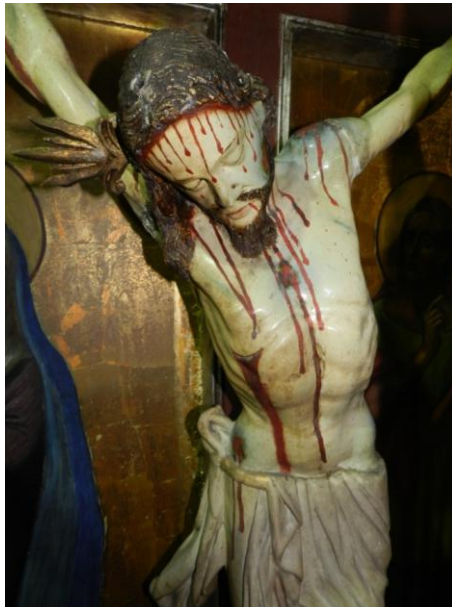
Fotografía 8. Registro parcial del cuerpo del Cristo yacente.
Se evidencia el faltante de dos de las potencias que forman parte de su iconografía

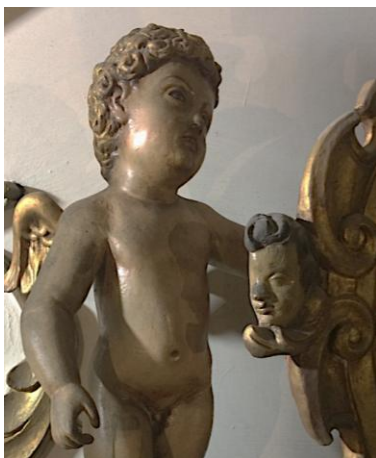
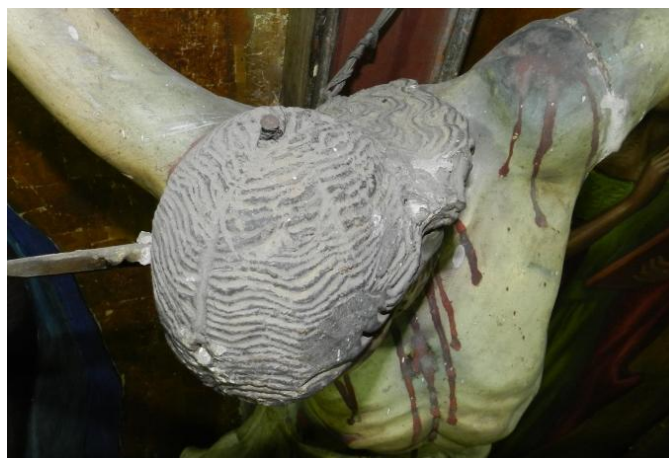
Manifestación: Alteración de los colores originales de la obra y los elementos relacionados, que va en detrimento de su estética. Igualmente, genera desarrollo de microorganismos y alteraciones químicas de sus materiales constitutivos, que con el tiempo ocasionan manchas irreversibles.

Fotografías 13 y 14. Detalle Ángel, costado izquierdo. Acumulación de suciedad. Alteraciones cromáticas. Detalle de la zona de la cabeza del Cristo, abundante suciedad depositada en el cabello y en los brazos.

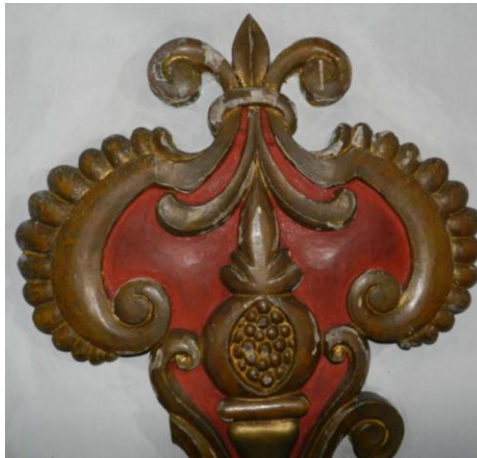
Fotografía 21. Detalle de las decoraciones alteradas por repintes con materiales inadecuados y zonas con pérdida de la técnica de acabado.

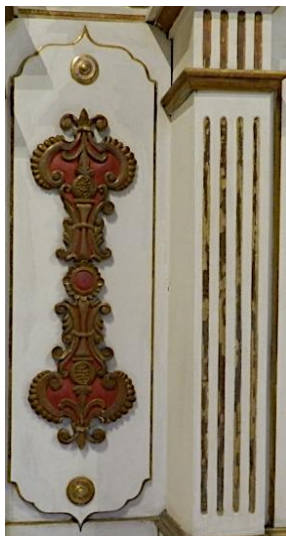
Fotografía 22. Registro parcial de las decoraciones con repintes. Se observa el detalle de las líneas a bajo nivel en dorado, con zonas oscuras debido a intervenciones anteriores.

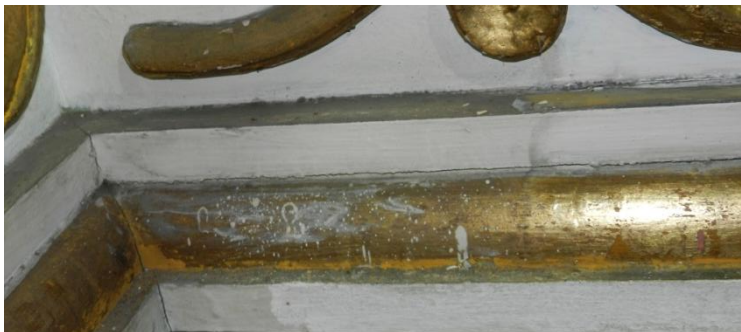
Fotografía 25. Detalle de los bordes de los frisos. Se observan manchas y abrasiones sobre la moldura dorada.

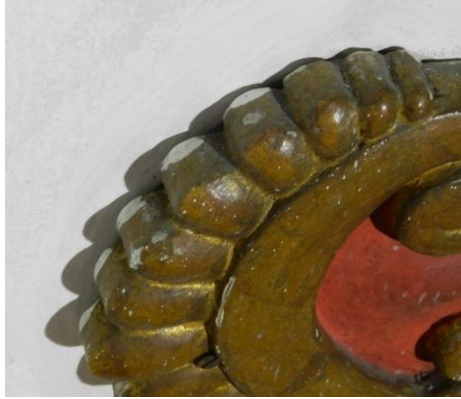
Fotografía 26. Detalle de la decoración del sotabanco.
Se observan las manchas de pintura blanca en los bordes.

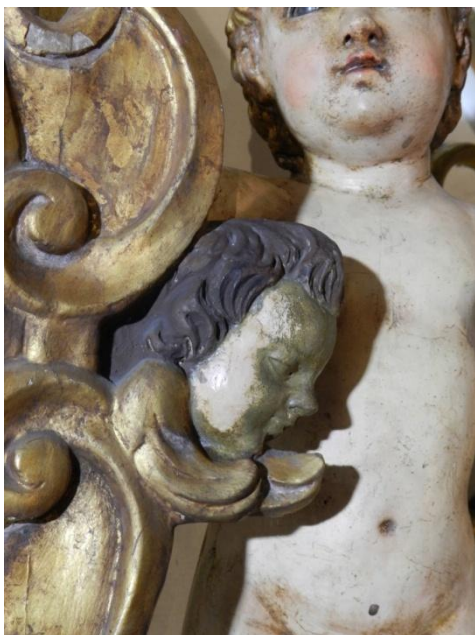
Fotografía 34. Vista parcial.

Proceso de limpieza de la gruesa capa de suciedad adherida a la policromía.

Fotografía 35. Detalle del rostro de uno de los ángeles, finalizada la limpieza.

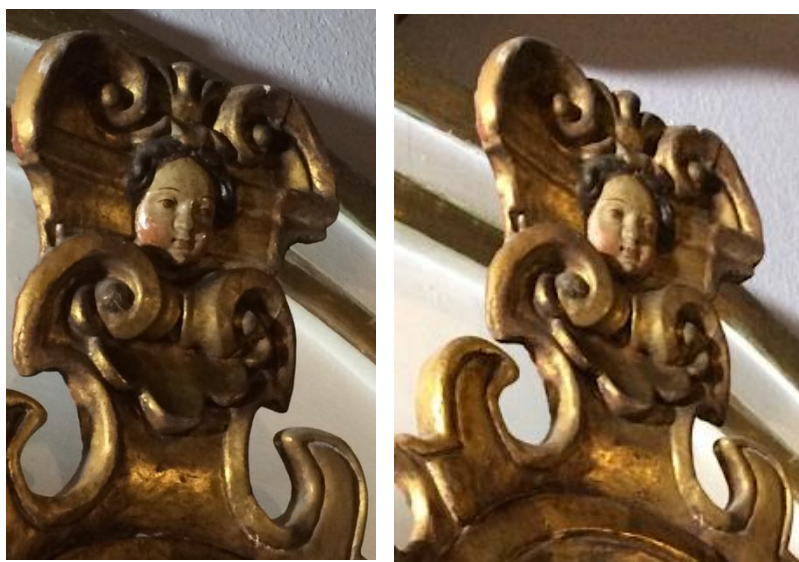
Fotografías 38 y 39. Detalle del marco del escudo antes y después de la limpieza.

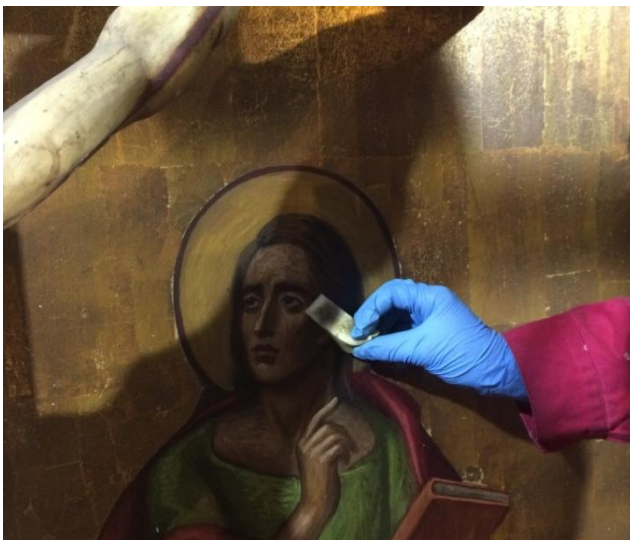
Fotografía 41. Detalle. Limpieza del fondo en dorado de la escena de Crucifixión. Las pinturas al óleo se limpiaron con thinner.

Técnica, materiales y herramientas: Se utilizó borrador de nata para eliminar material agregado, luego se aplicó con hisopo etil- metil diacetona para profundizar en la limpieza del dorado.

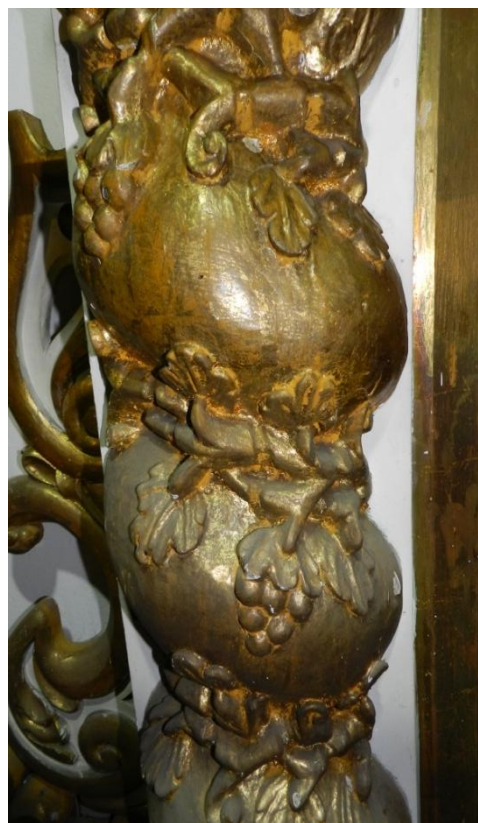
Fotografía 42. Detalle del proceso de limpieza en la columna del Ático costado izquierdo.

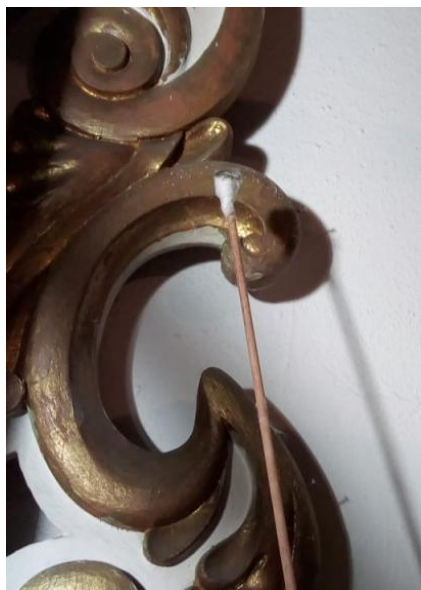
Fotografía 43. Proceso de limpieza del guardapolvo derecho

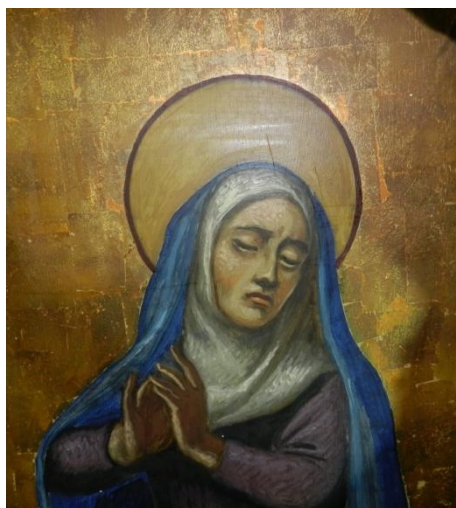
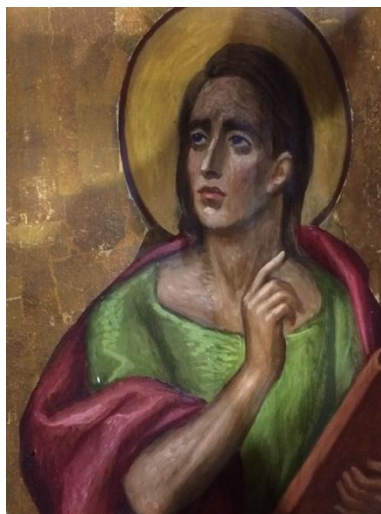
Fotografías 44 y 45. Detalle del rostro de la Virgen y de San Juan. Registro final.

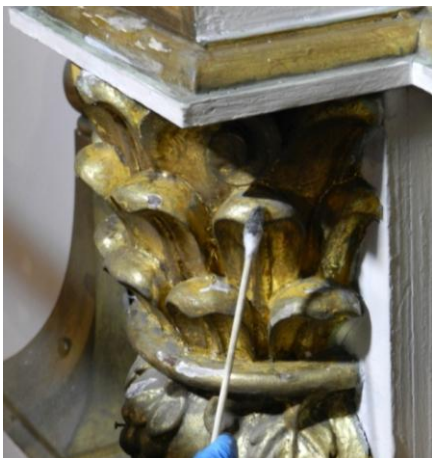
Fotografía 51. La suciedad se evidencia en el hisopo.

Técnica, materiales y herramientas: Se utilizó el solvente mencionado para el dorado, para las esculturas se aplicó jabón neutro al 1% en agua.

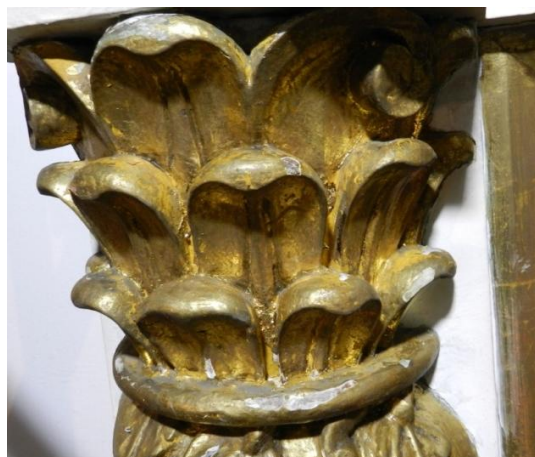
Fotografía 52. Vista del capitel finalizada la limpieza.

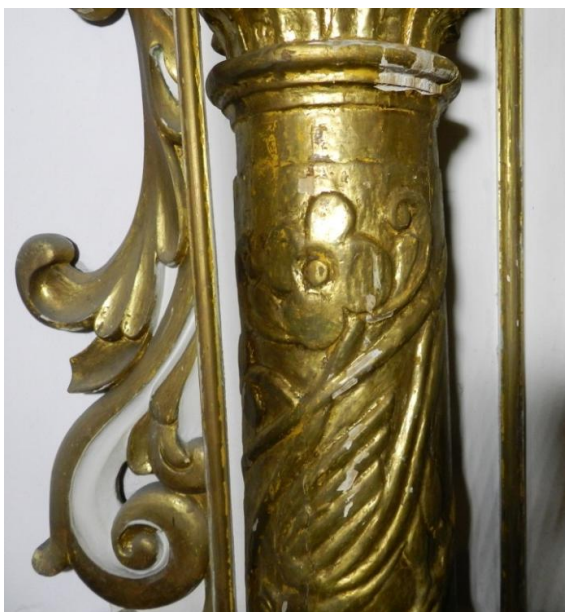
Fotografía 53. Vista parcial de la columna izquierda finalizada.

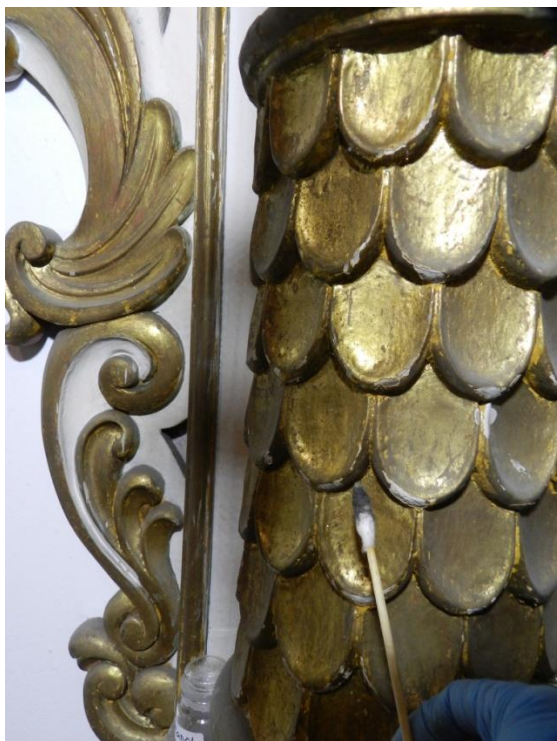
Fotografía 55. Proceso de limpieza del dorado.

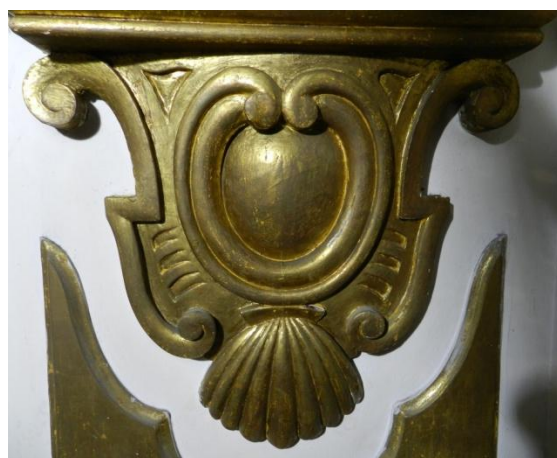
Fotografía 57. Detalle del dorado de los apliques localizados bajo las esculturas.

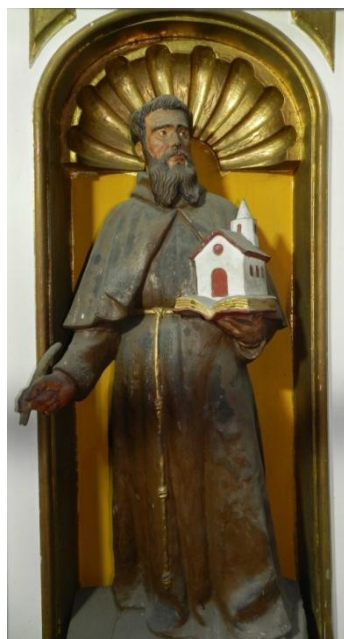
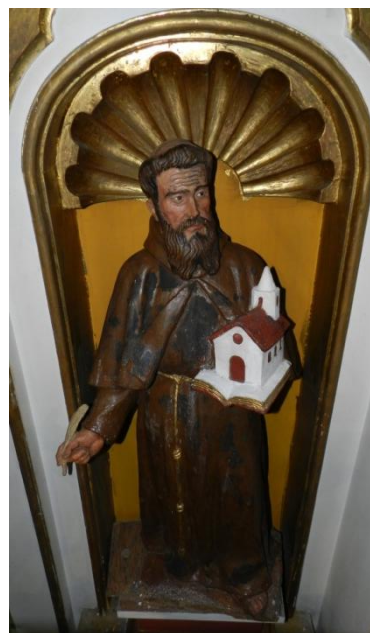
Fotografías 58 y 59. Escultura del San Buenaventura en estado inicial y resultado final.

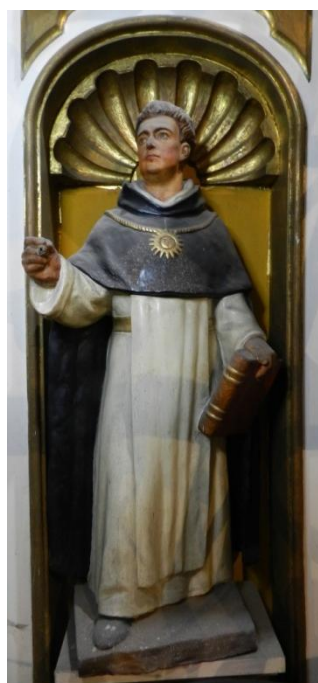
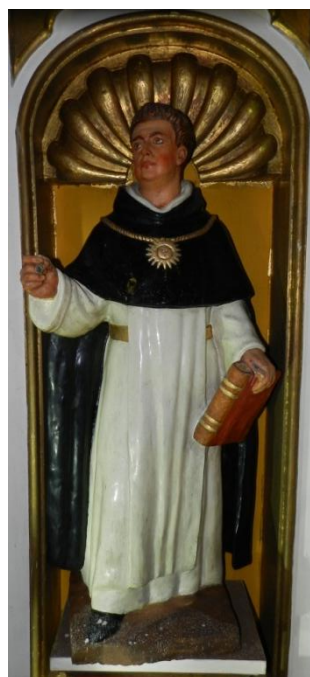
Fotografías 60 y 61. Escultura del Santo Domingo en estado inicial y resultado final de la limpieza.

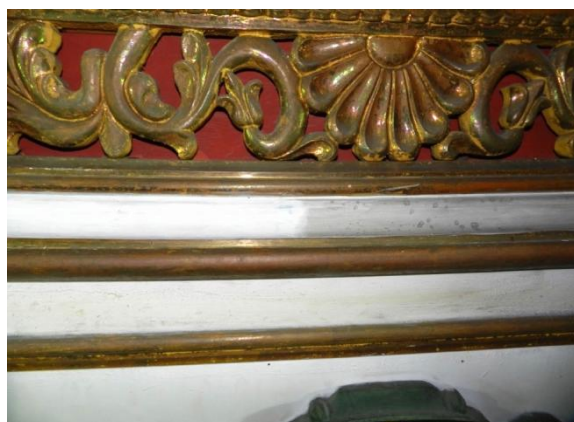
Fotografía 62. Vista parcial de la zona central. Se observa la moldura bajo el marco de La Bordadita y sobre el Escudo Cardenalicio, en proceso de limpieza.
Al marco de “La Bordadita”, se le aplicó igual tratamiento que al dorado en general.

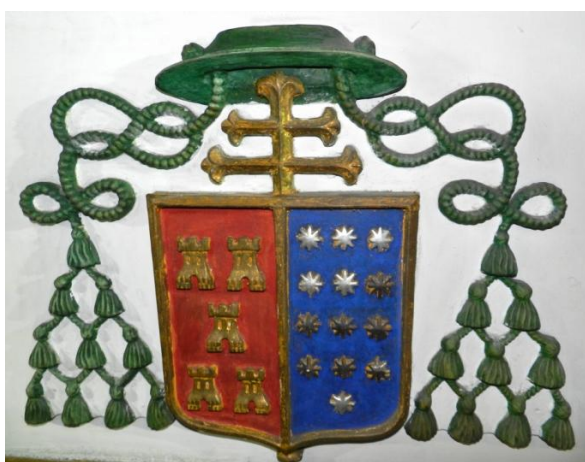
Fotografía 63. El Escudo finalizado el proceso de limpieza

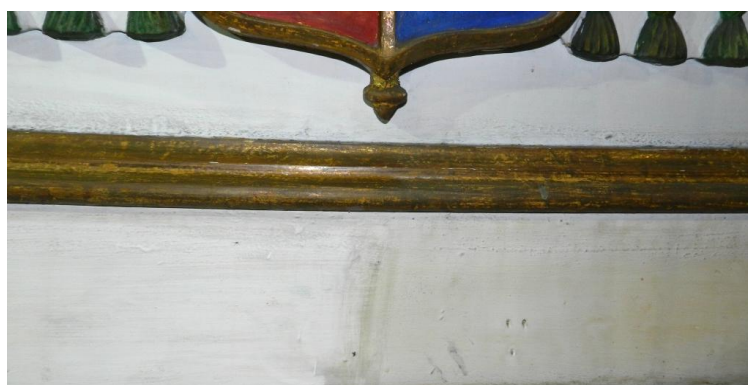
Fotografía 64. Registro parcial del entablamento localizado bajo el Escudo.

Se evidencia la zona que aún no se ha limpiado.

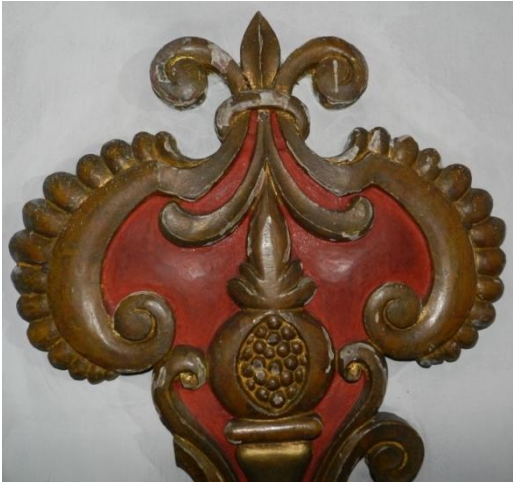
Fotografía 66. Detalle decoración estado inicial.

Se utilizó solvente etíl-metíl-diacetona para el dorado, jabón neutro para los fondos blancos,

thinner en el Sagrario y cepillo en las zonas a bajo nivel.

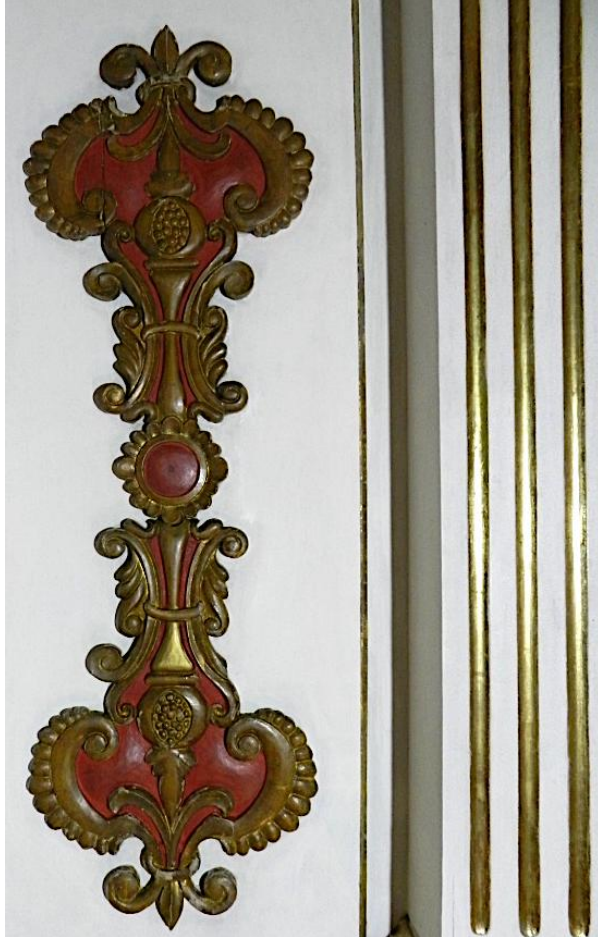
Fotografía 67. Estado final.

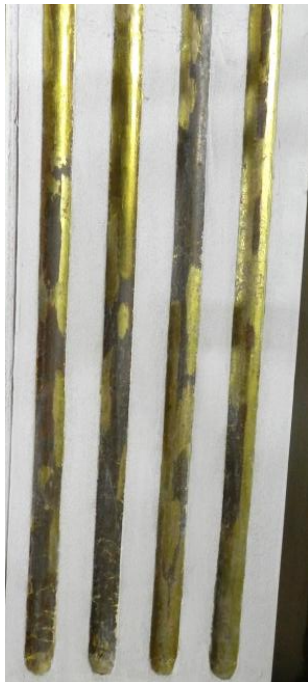
Fotografía 68. Detalle inicial de los dorados

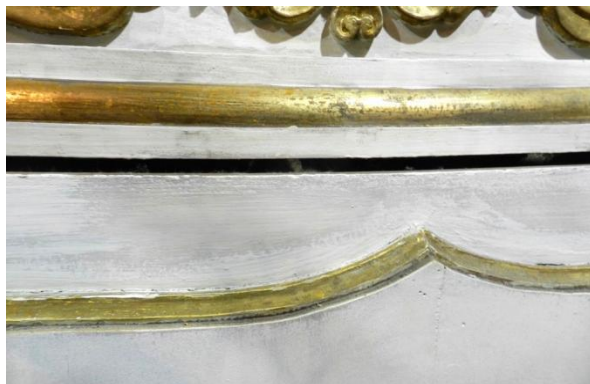
Fotografía 69. Detalle inicial de los fondos en blanco

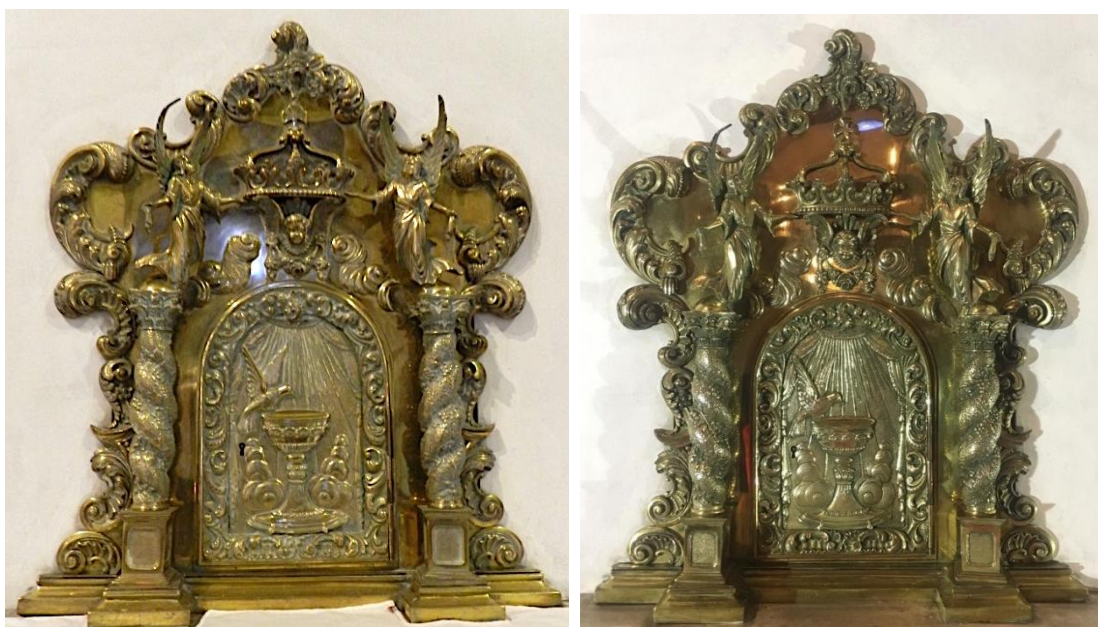
Fotografía 71. Estado inicial del Sagrario

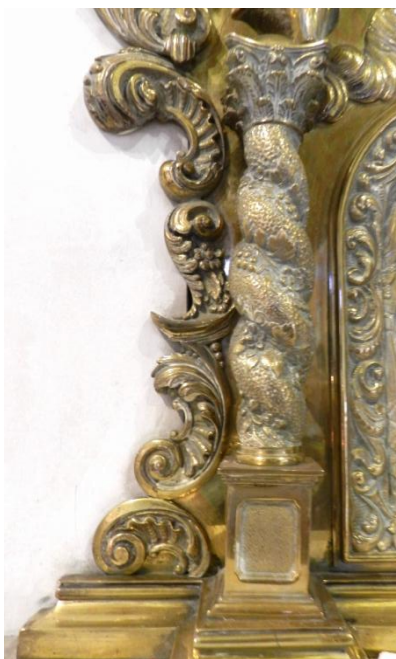
Fotografía 72. El Sagrario al finalizar la intervención

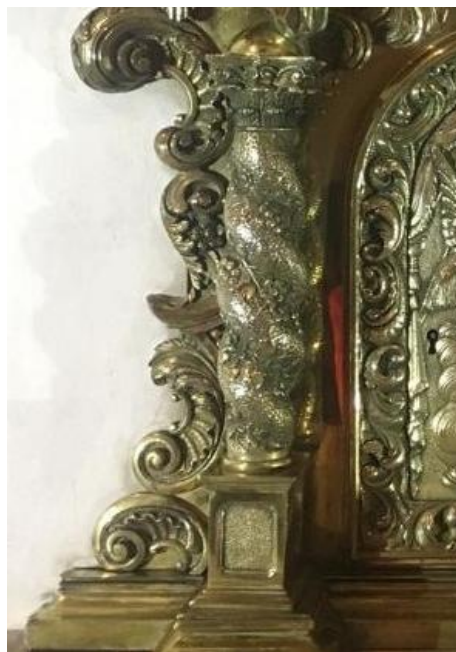
Fotografía 73. Detalle inicial costado izquierdo del Sagrario.

Fotografía 74. Detalle final del Sagrario

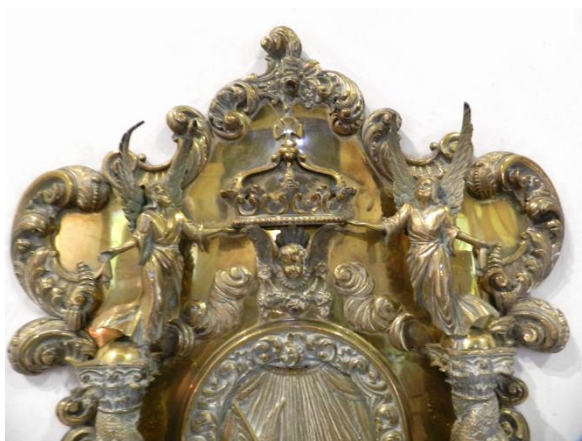
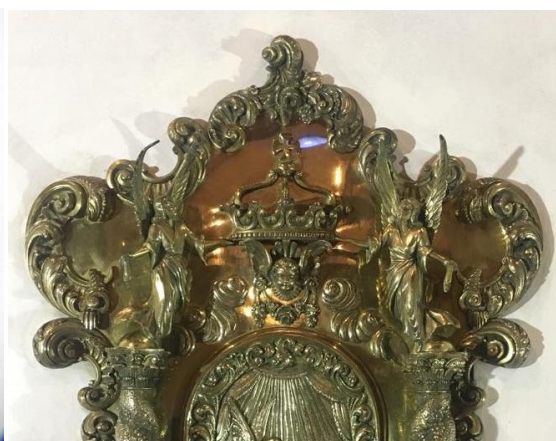
Fotografía 75. Vista parcial superior del Sagrario. Inicial.

Fotografía 76. Vista parcial superior del Sagrario. Final.

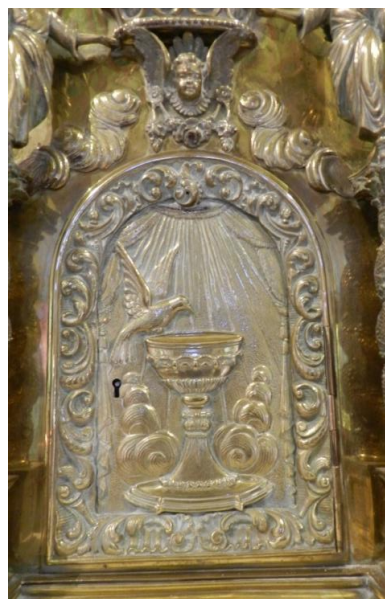
Fotografía 77. Inicial. Vista parcial central del Sagrario.

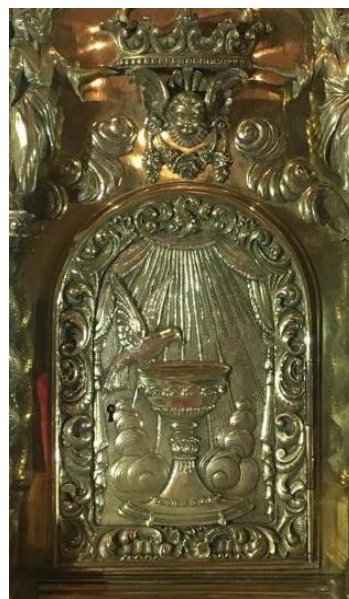
Fotografía 78. Final, Vista parcial central del Sagrario.

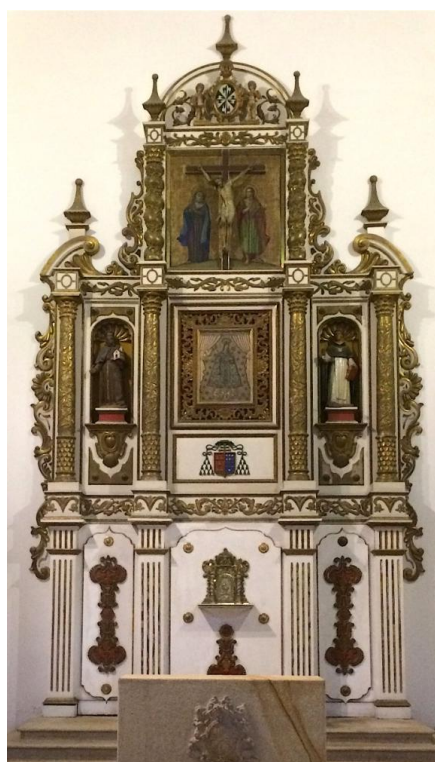
Fotografía 79. Vista general inicial del Retablo.

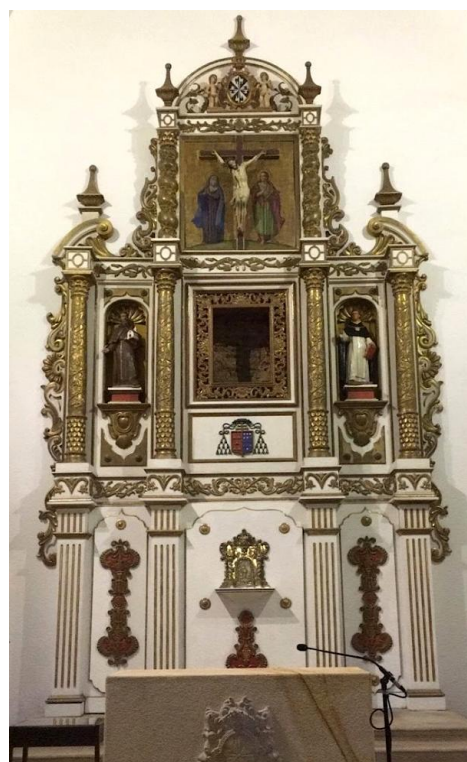
Fotografía 80. Vista general final del Retablo.

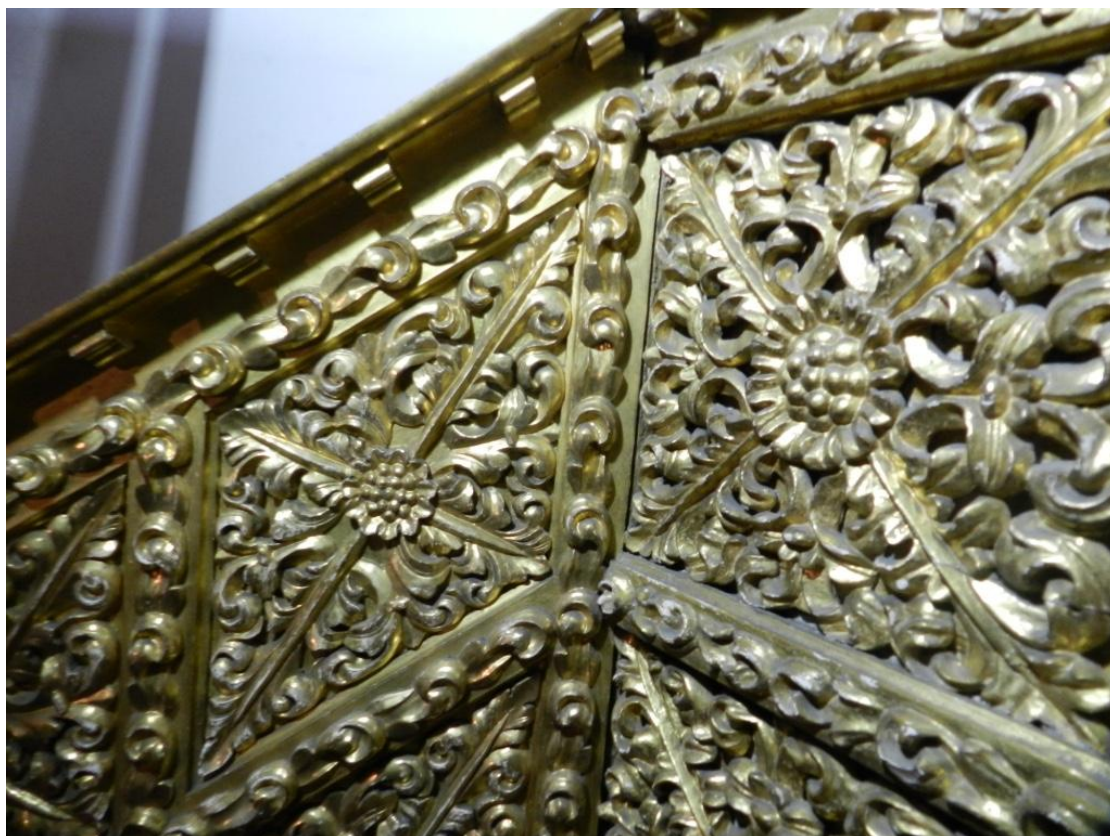
Fotografía 4. Detalle de la unión de la escalera y la columna.
Con decoración similar no son idénticas, ni obedecen a la misma época.

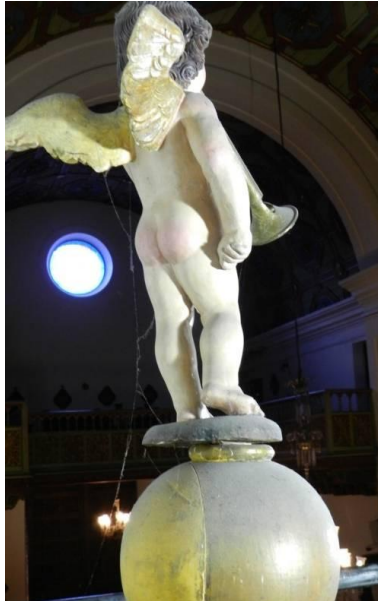
Fotografía 6. Vista posterior del ángel

Descripción y causa: Se observa una capa gris de polvo generada del medio ambiente.

Manifestación: Cubre el acabado completo de la estructura y altera los colores.

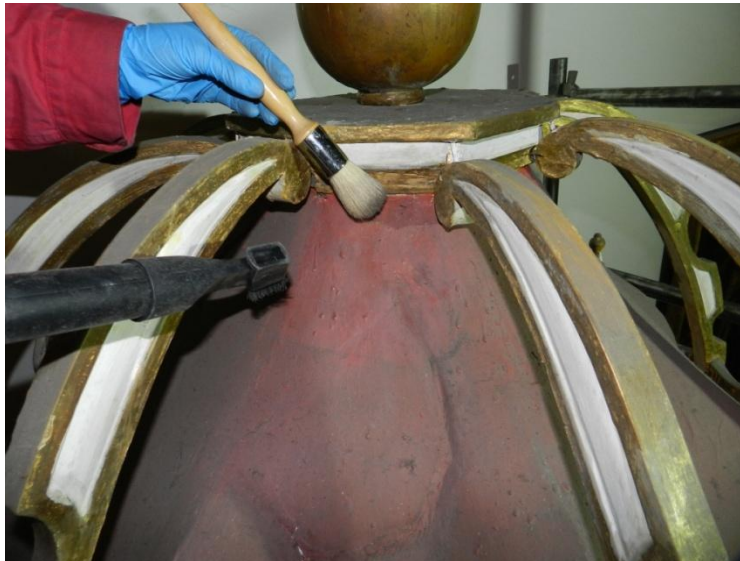
Fotografía 23. Limpieza con aspiradora.

Técnica, materiales y herramientas: Utilizando aspiradora, se eliminó buen parte de la suciedad particulada y polvo en todo el retablo. En partes, se eliminó suciedad con brocha suave.

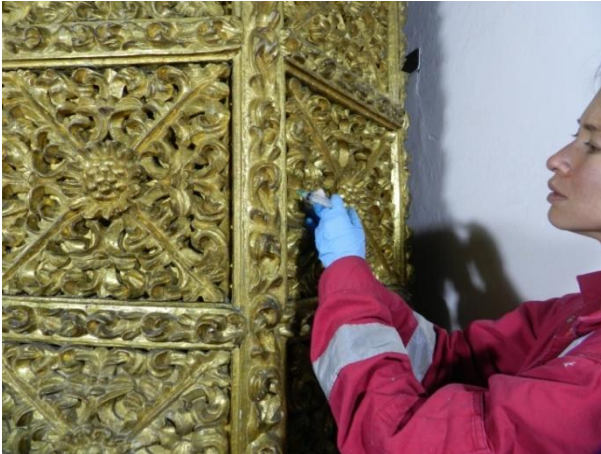
Fotografía 26. Fijado de estratos en el dorado

Técnica, materiales y herramientas: Se fijaron las capas de base del dorado, en donde se presenta desprendimiento, aplicando con jeringa cola de conejo al 8%.

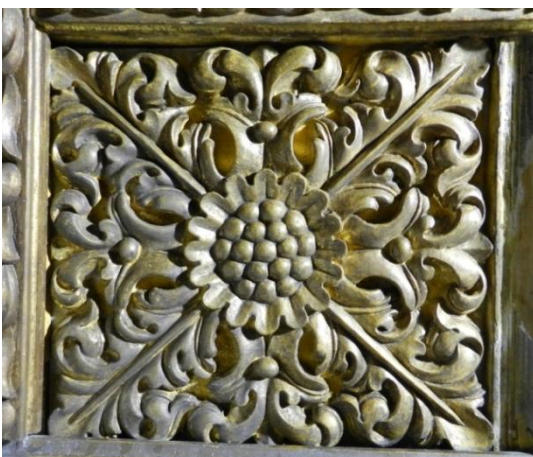
Fotografía 27. Vista parcial en donde se aprecia parte de la decoración en los calados dorados de la columna. Se evidencia el tablero superior ya tratado y el tablero inferior aún sin limpieza

Técnica, materiales y herramientas: Utilizando hisopos se aplicó etil-metil diacetona, solvente que resulto ser muy eficaz en la limpieza del dorado del Púlpito.

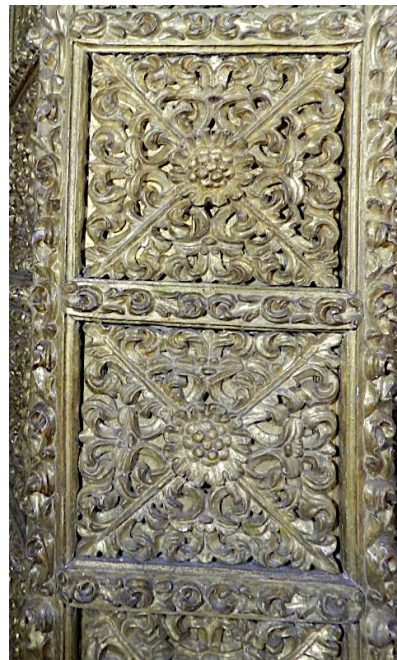
Fotografía 28. Detalle de uno de los tableros
En proceso de limpieza. Zona media lateral limpio.
Y lado zona inferior aún con suciedad

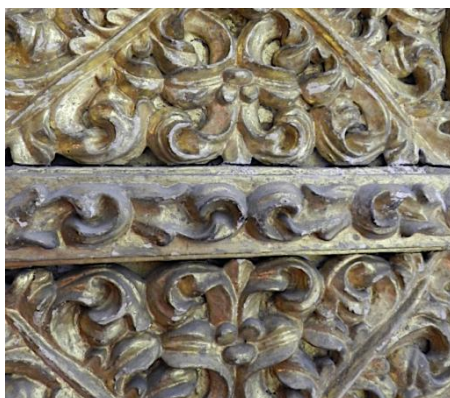
Fotografía 29. Detalle del proceso de limpieza de dos tableros separados por una moldura con apliques. La zona superior ya limpia y la media e inferior aun con suciedad.

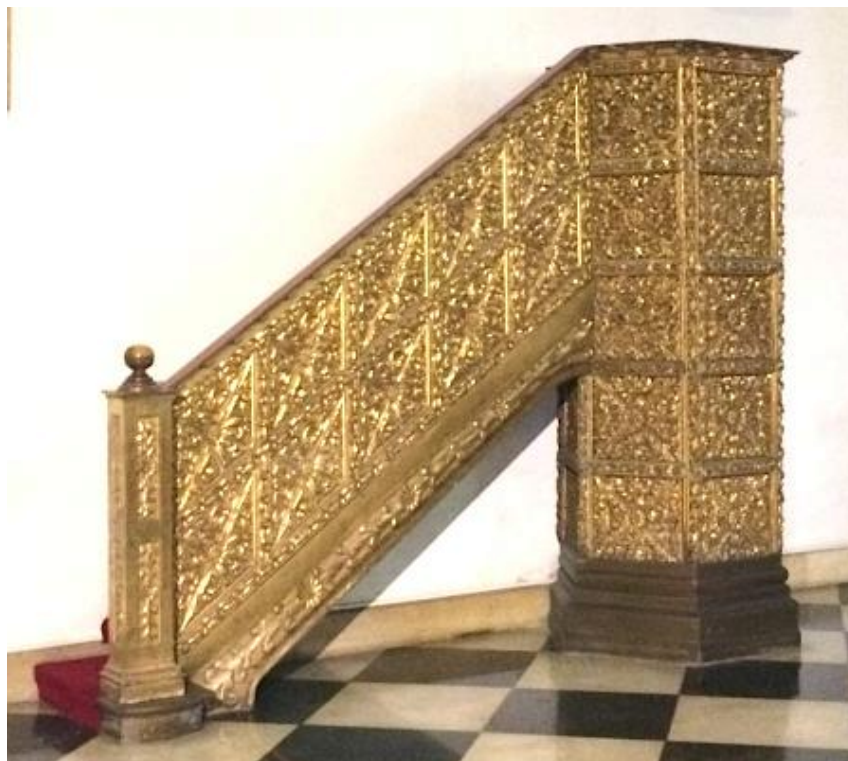
Fotografía 30. Vista parcial del púlpito. Inicial.

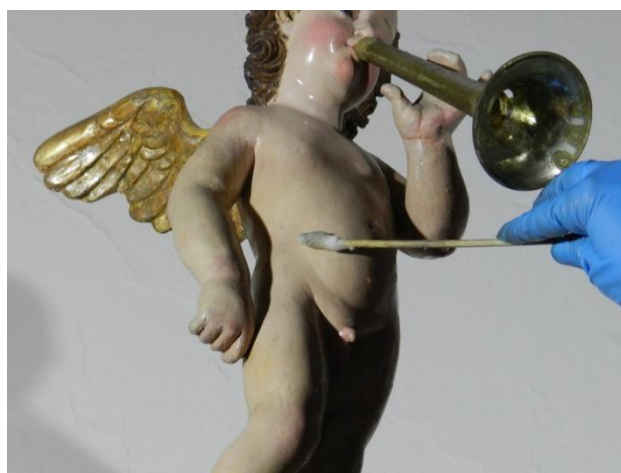
Fotografía 32. Detalle. Limpieza de la escultura.

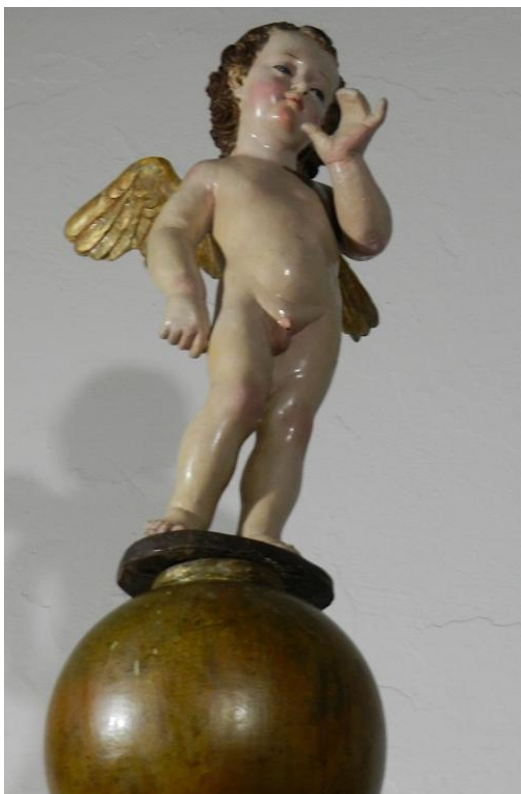
Fotografía 34. Resultado final de la limpieza en la escultura y base esférica.

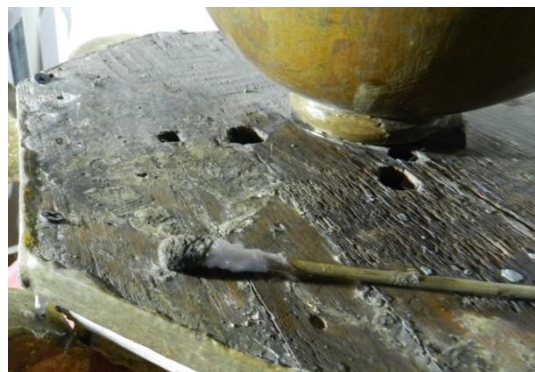
Fotografía 33. Limpieza de la base de la escultura.
Altavoz.

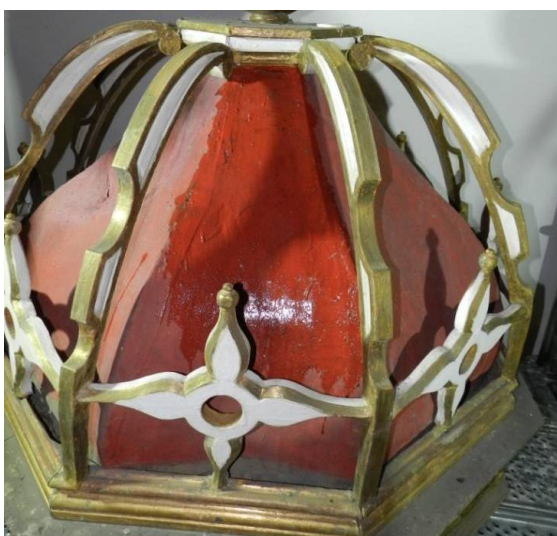
Fotografía 35. Proceso inicial de limpieza
del fondo en cuero del altavoz.

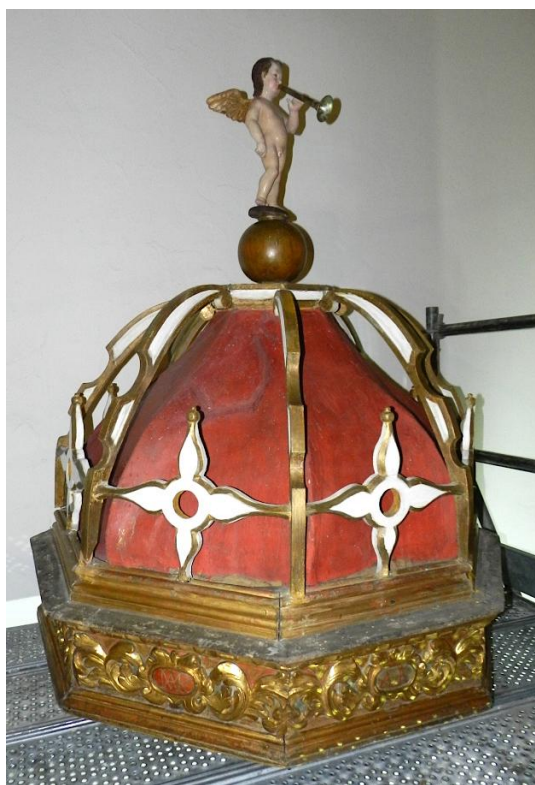
Fotografía 37. Resultado final obtenido de la limpieza efectuada.

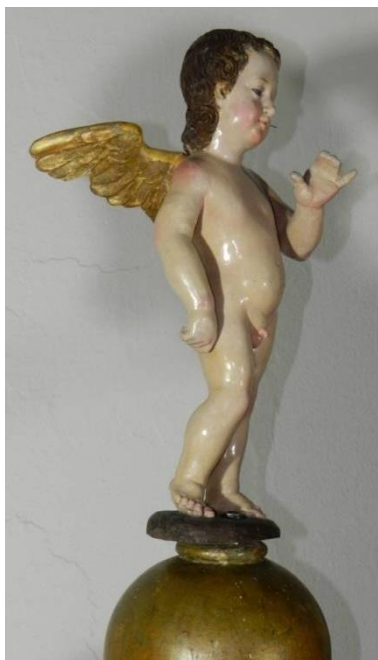
Fotografía 38. Estado final de la escultura.
Vista posterior

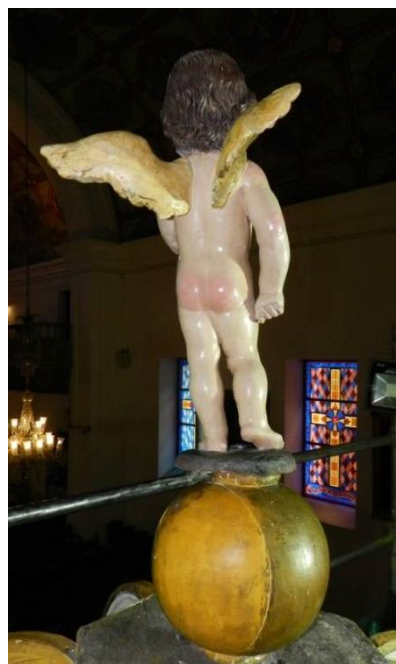
Fotografía 39. Resultado final de la limpieza.
